養源院客殿の仏壇羽目板（狩野山楽筆「唐獅子図」）の 修理事業について

千木良礼子・安井 雅恵

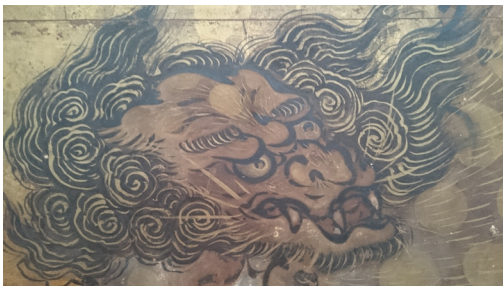
図1 合成樹脂によるテカリ

このほか、虫害などによる料紙の欠失（写27）、付着物等による汚損（写29）などが見られ、加えて、表面には合成樹脂が塗布された形跡があり、樹脂の溜りやテカリ（図1）が生じていた。

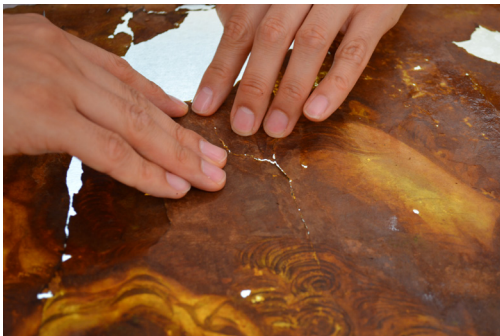
図6 亀裂の修正

東側画面、向かって左側の唐獅子には、過去の亀裂の修理により、図様のズレが生じていた。これを解消するため、当該部分の本紙や絵具層の状態を確認した上で、表打ちは施さず、肌裏紙除去後に、描線や断面を根拠に修正した（図6）。これにより、当初の筆線に近い状態に復することができた（写19・20）。（安井）

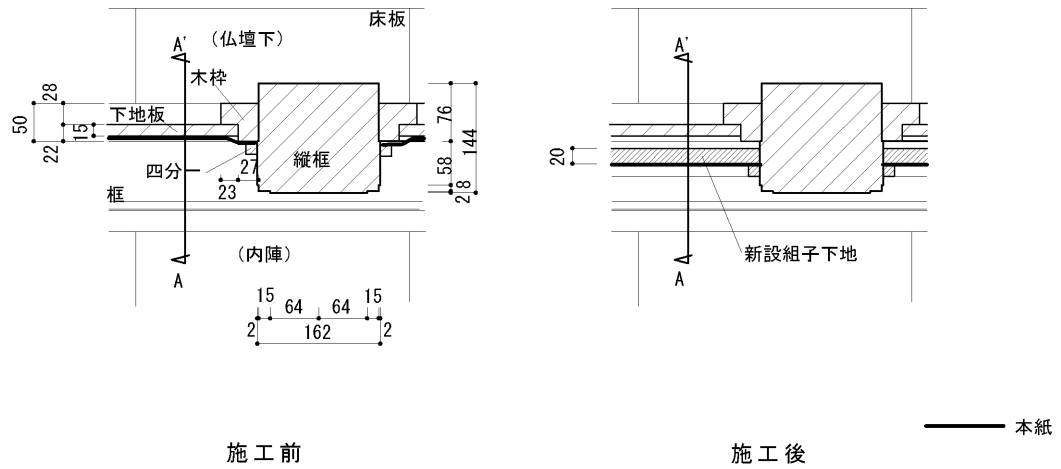
図7 羽目板（中央）東側 縦框廻り 平面図

部分があった。唐獅子図の描かれる本紙を外したところ、亀裂や破損の原因の一つに、本紙を貼り付ける下地板の構造に問題があることがわかった。下地板は、上框及び下框、左右の縦框に、木枠によって嵌められていた（図7・図8）。木枠1本の形状は断面がL字型をしており、この木枠に下地板を6～7枚並べて打ち付けていた（図9）。木枠と下地板には、10mm程度の段差があり、段差を解消するように「浮け紙」が貼られた痕跡があり（図8拡大図）、上に本紙が貼られ、四分一（15mm角）で押さえられていた（図8）。四分一は、四辺とも框の見込み部分に釘で固定されていた。四分一は、現状の釘穴のほかにも前に使用したと思われる釘穴の痕跡がみられた。下地板は、1枚が高さ約41cm、幅が30～42cm、厚みが約20mmの大きさで、それぞれに割れや反りがみられた。大きい反りでは6mmあり、一列に並んだ下地板の面は揃わず、凹凸が生じていた。今回の修理では、本紙を貼付ける際に、この段差や反りが問題であった。木枠と下地板の段差と同様に、「浮け紙」を貼った痕跡がみられたが、「浮け紙」そのものは失われ、現状では本紙を安定して支えることができず、自重により亀裂が生じ、下地板から本紙が外れかけていた（図10）。また、下地板をとめる釘の錆により本紙の裏側にある補修紙にも腐食が確認された（図11）。

今回の修理方法は、既存の下地板や木枠はそのまま残し、手前に新しい下地（組子下地）（図14）に本紙を貼り付けたものを置き、新しい四分一で固定した（図8）。組子下地の厚みは20mmで、この下地を取付ける分だけ本紙が手前に出る形となった（図7）。四分一は15mm角の断面のものを

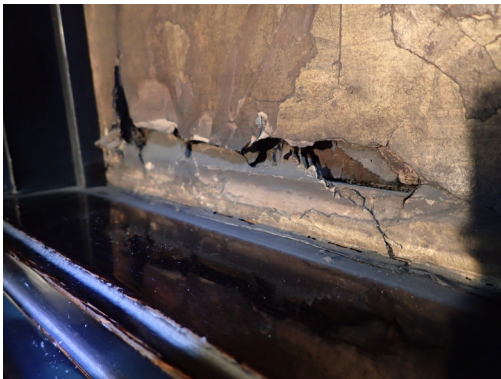
図10 取り外し前亀裂

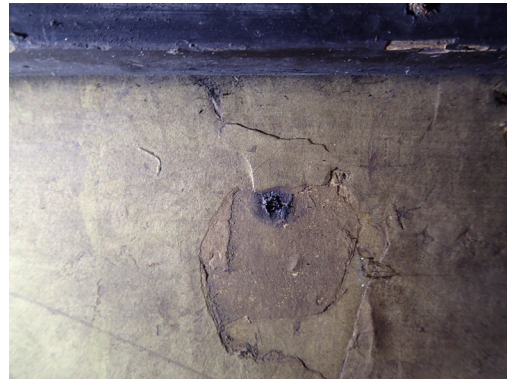
図11 釘錆による腐食

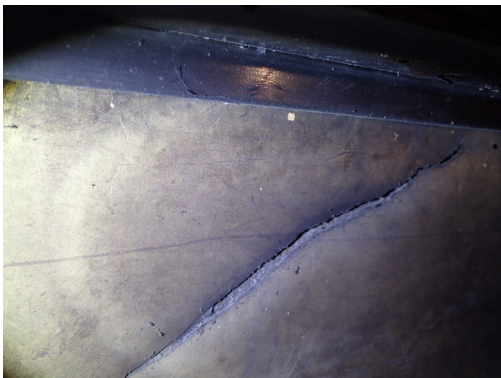
図12 取り外し前亀裂

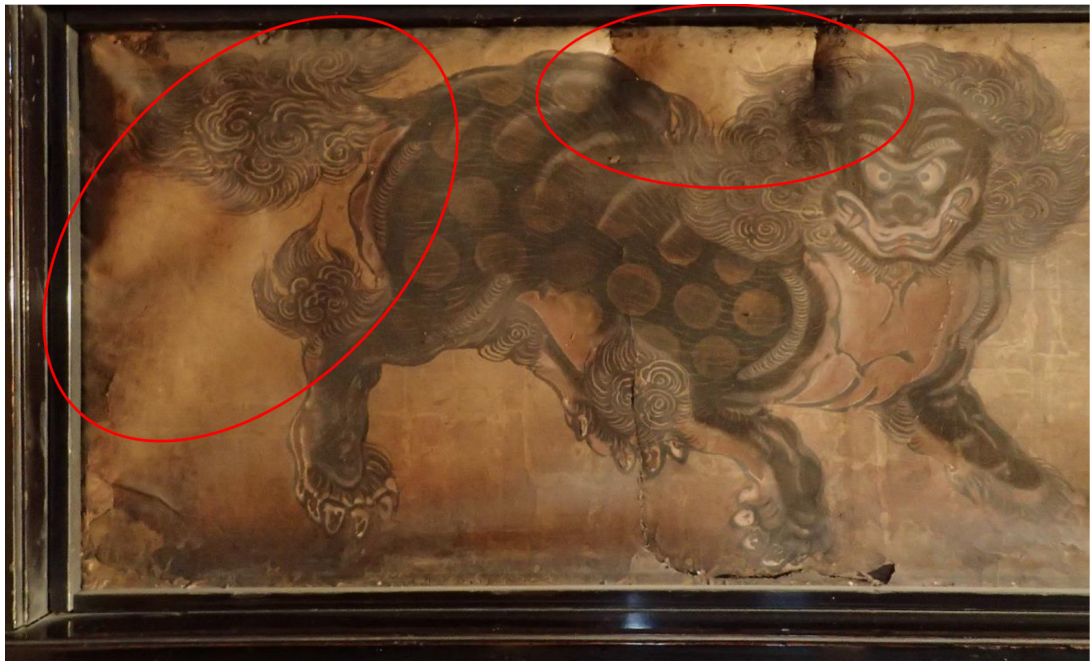
本図に特徴的な損傷としては、後述する仏壇羽目板の特殊な構造と下貼り層の糊浮きなどにより、たわみや凹凸が生じており、これに起因する亀裂や欠損が画面下部に集中していたことが挙げられる（写

写13 修理前 西側 たわみと亀裂

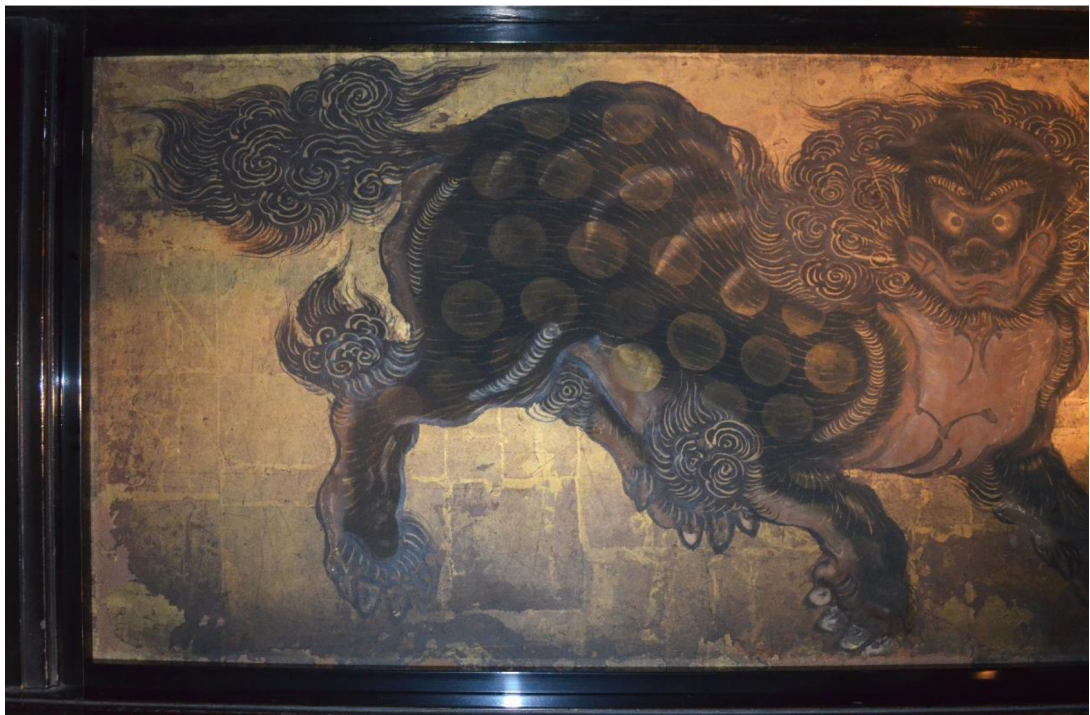
写14 修理後 西側

補修紙を補填した箇所に補彩を行った。加筆は行わず、基調色を絵具や金箔が剥落した料紙の色とした。いわゆる地色補彩であるが、本件の場合、金地ではあるものの、作品の戻される場所が光の当たらない暗所であることを考慮に入れ、補修紙が明るく浮き上がってしまわないよう、全体の調和を図って慎重に補彩を行った（写14・16・26・28）。

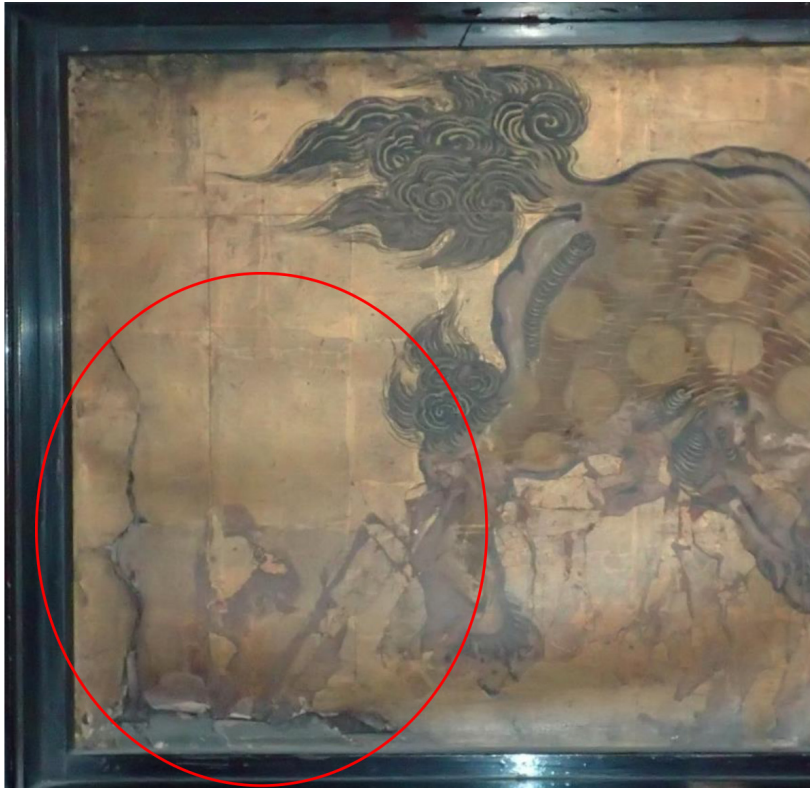
写15 修理前 中央 亀裂

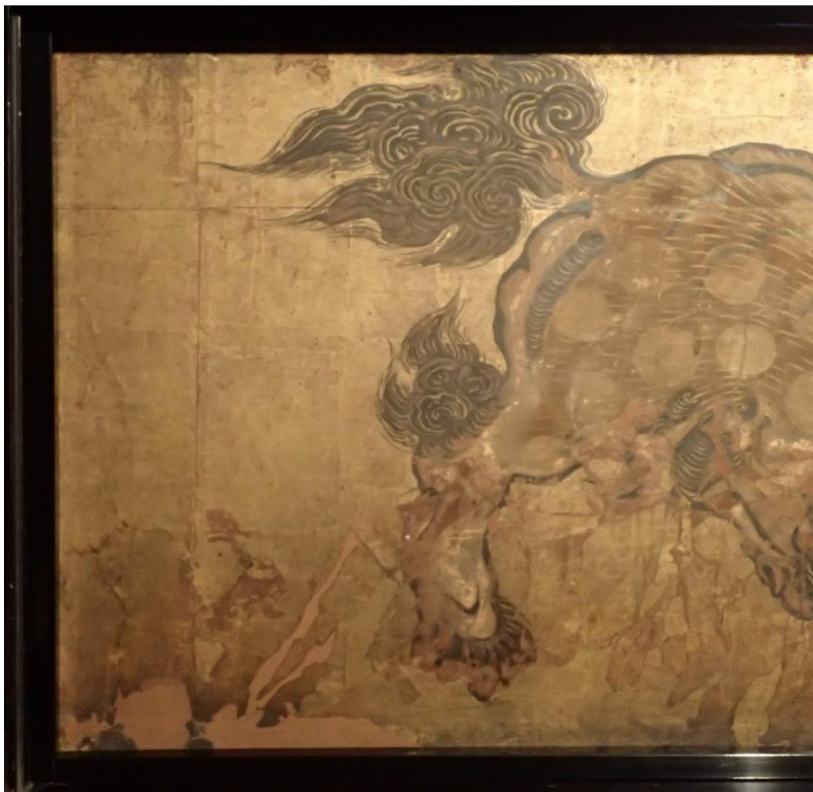
写16 修理後 中央

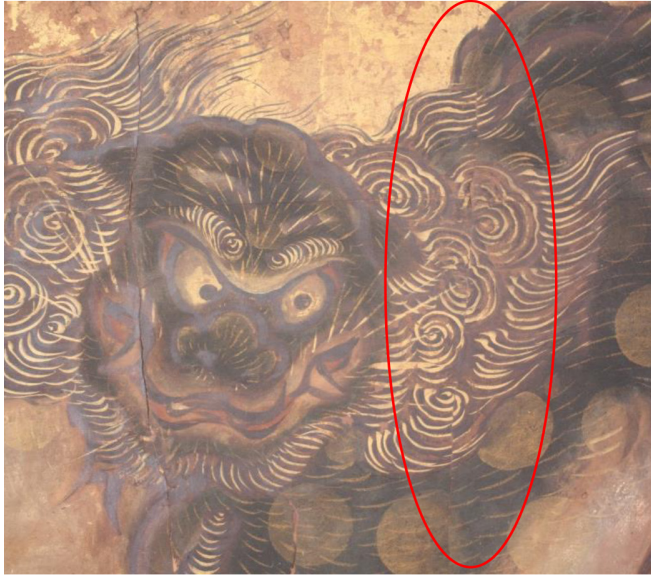
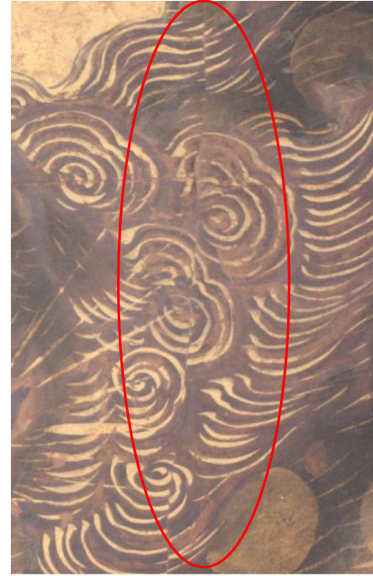
13・15)。また、東側画面の向かって左の唐獅子には天地方向に亀裂痕があり、過去の修理において3mmほど図様がずれて接着されていた（写17・18）。

写17 修理前 東側 亀裂に起因する図様のずれ

写18 修理前 東側 拡大

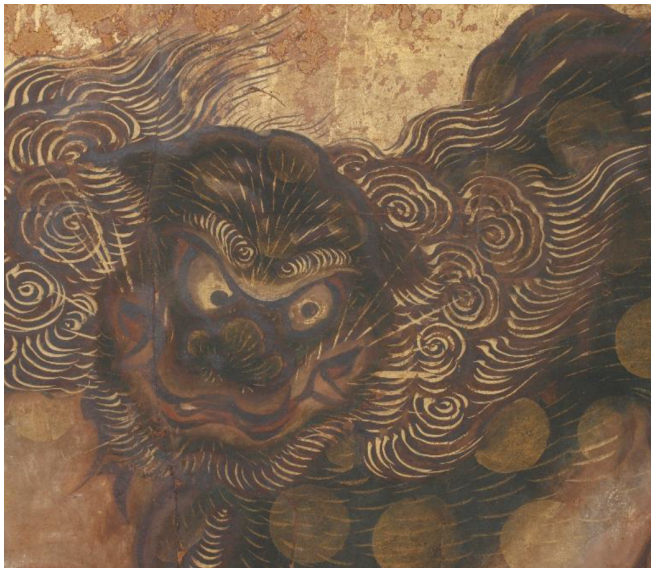
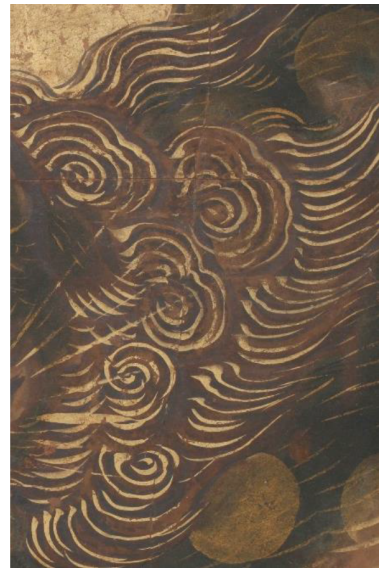
写19 修理後 東側

写20 修理後 東側 拡大

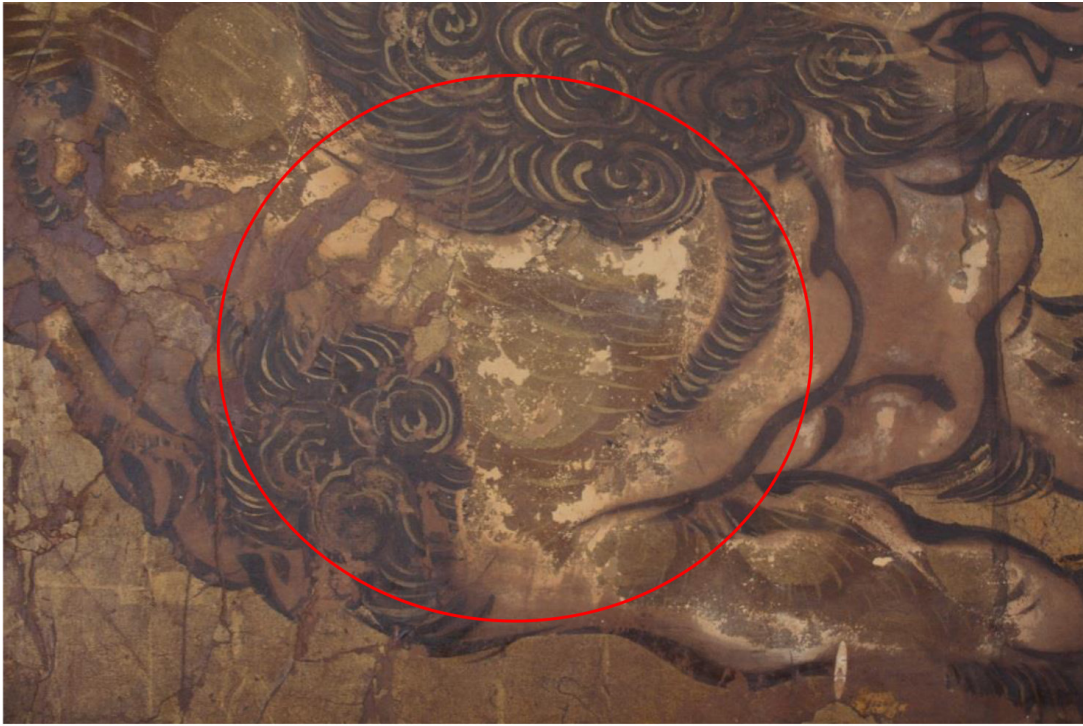
絵具層では、剥離・剥落が進行しており、特に白色顔料の剥落や緑青の粉状化が進行していた（写21）。背地の金箔についても、擦損や搔損による剥離・剥落が認められ、金箔の膠着力の低下が見られた（写23）。

写21 修理前 中央 絵具層の剥落

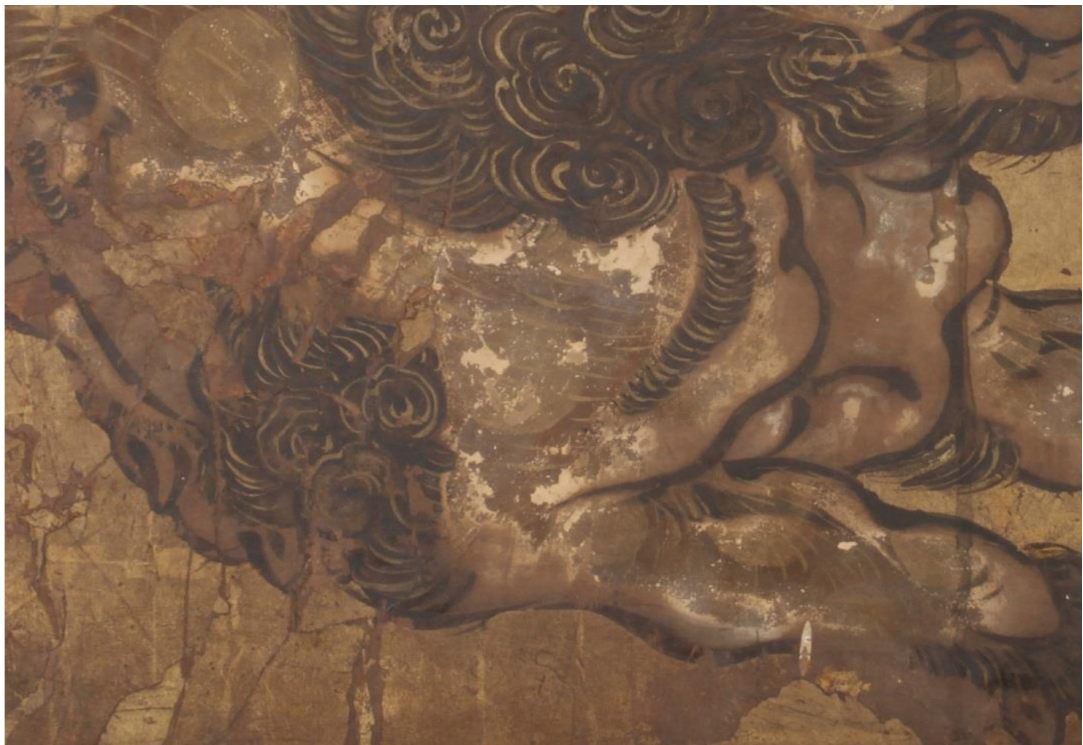
写22 修理後 中央

膠水溶液を使用し、剥落止めを行い、絵具層の接着を強化した。濃度の調整（1.5～3%重量濃度）及び塗布の回数は状態により適宜判断された。特に獅子の腹などに塗られている胡粉層の定着が弱く、剥落が著しかったため、現地解体前と工房搬入後に膠とフノリの混合水溶液（2～3%）の塗布を繰り返し、絵具層を安定させた（写22）。また、剥離面において加圧が必要な箇所には随時加圧を行った。金箔地においても同様に剥落、剥離が確認されたので、膠水溶液を塗布し、安定させた（写24）。再使用される金箔押しの補修紙にも同様の処置を行った。

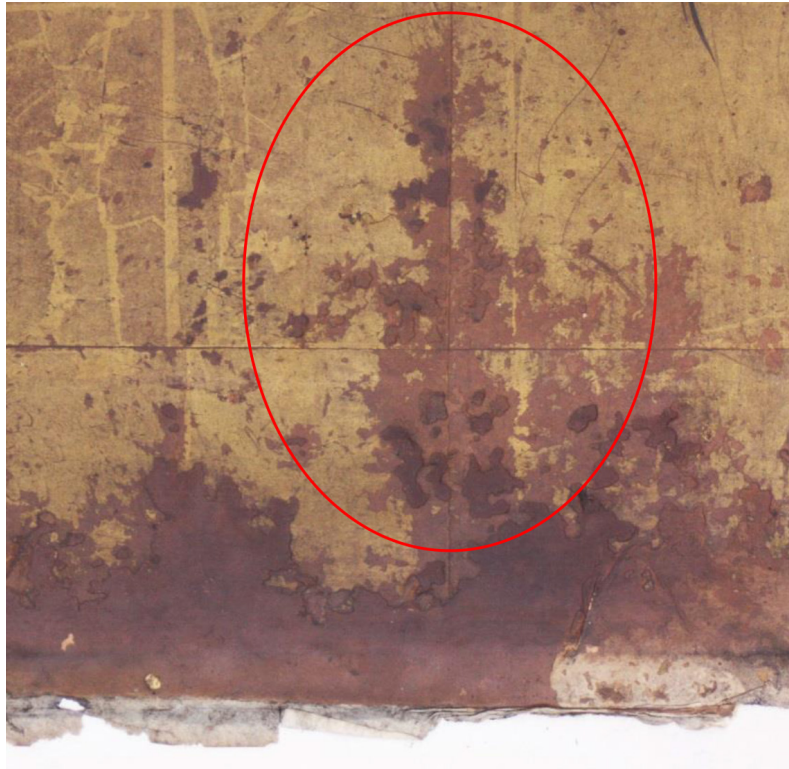
写23 修理前 東側 金箔地の剥落

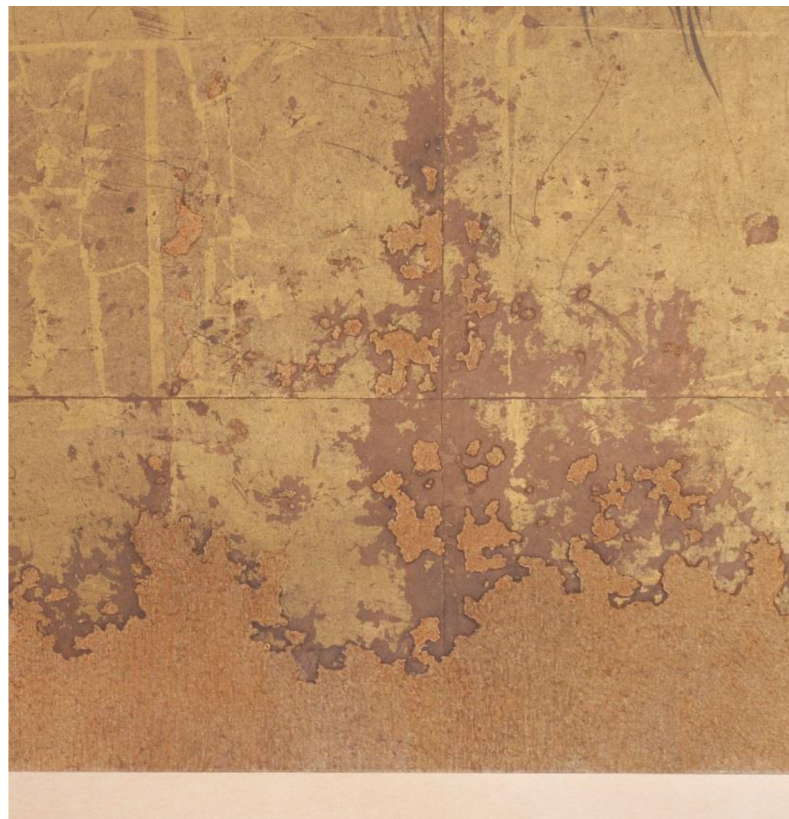
写24 修理後 東側

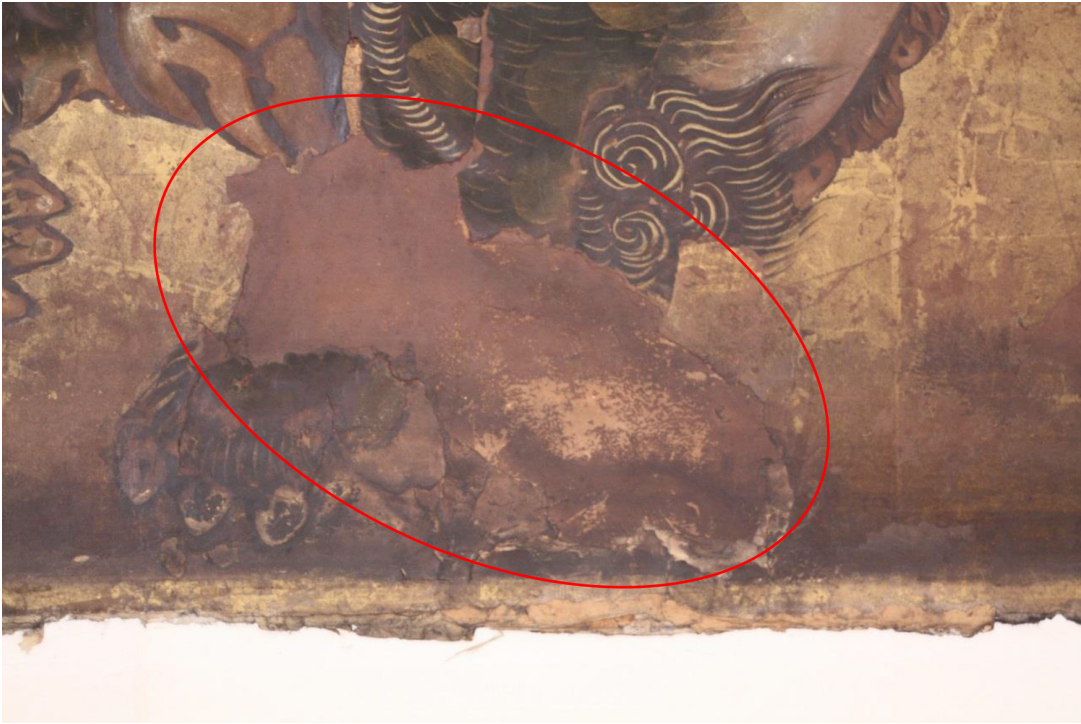
本紙の欠損部分には、過去の修理による補修紙（金箔押し紙及び補彩された紙）が補填されていたが、表面の剥落や汚損が生じているため、鑑賞面で支障をきたしていた（写25）。

写25 修理前 東側

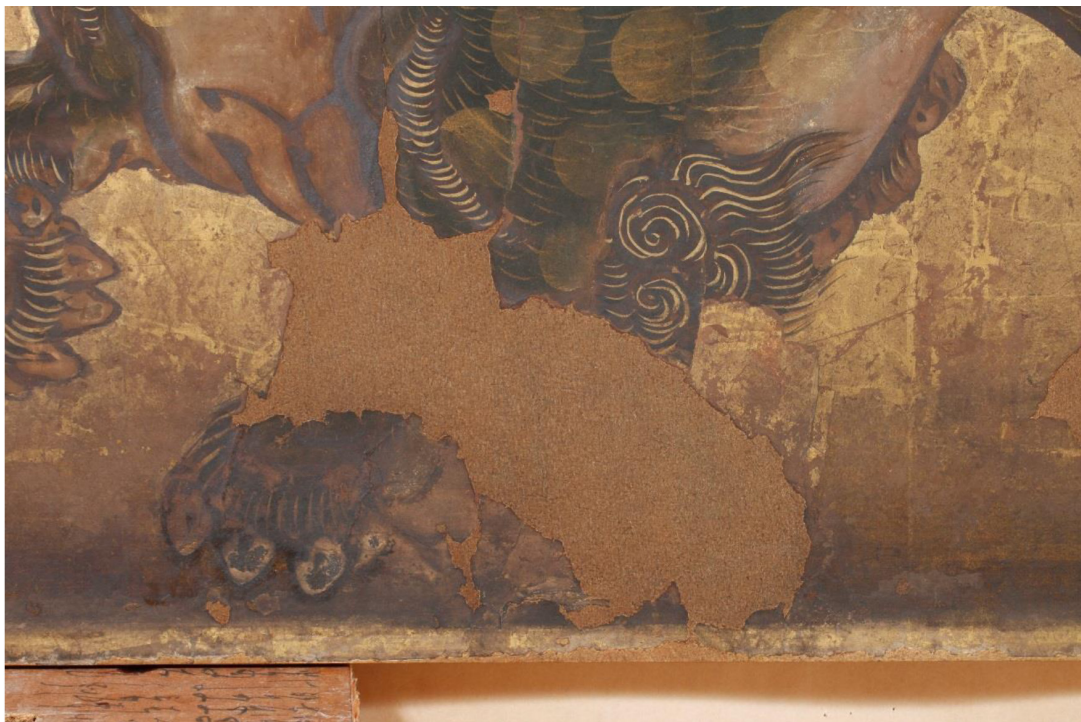
写26 修理後 東側

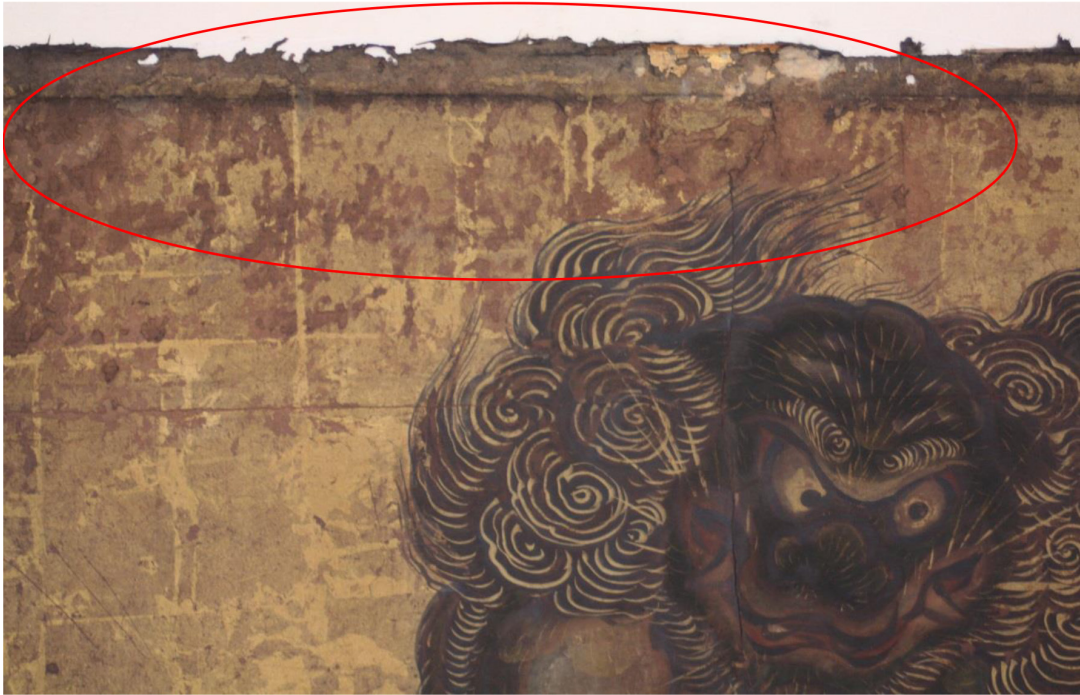
写27 修理前 東側

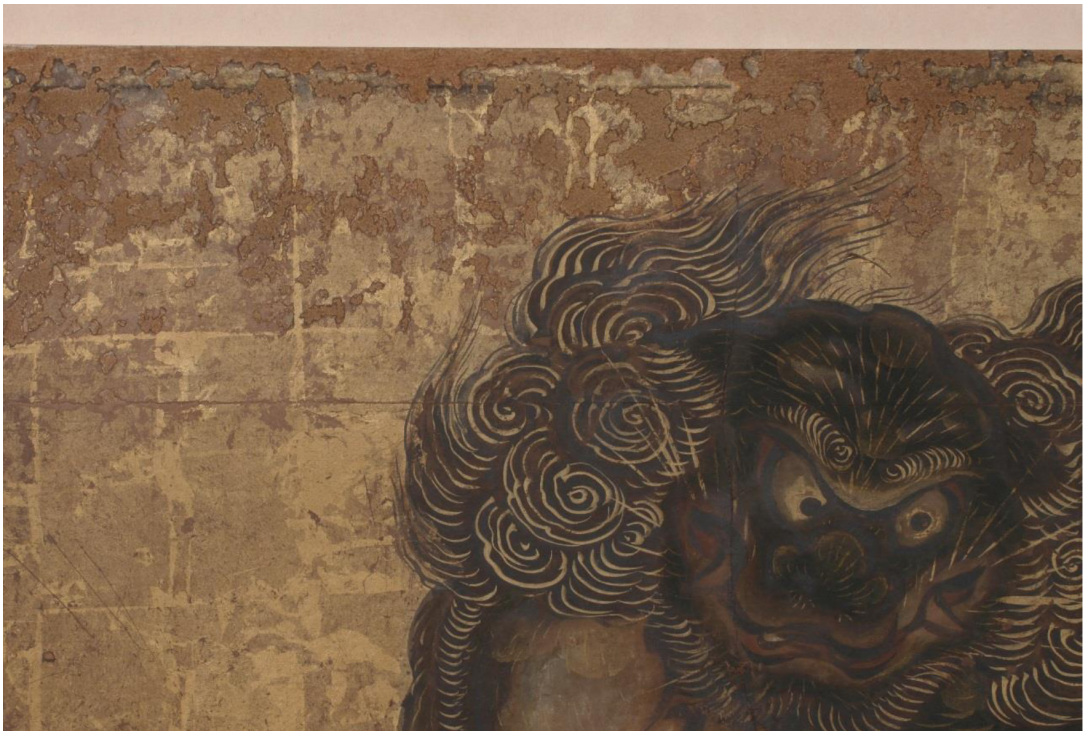
写28 修理後 東側

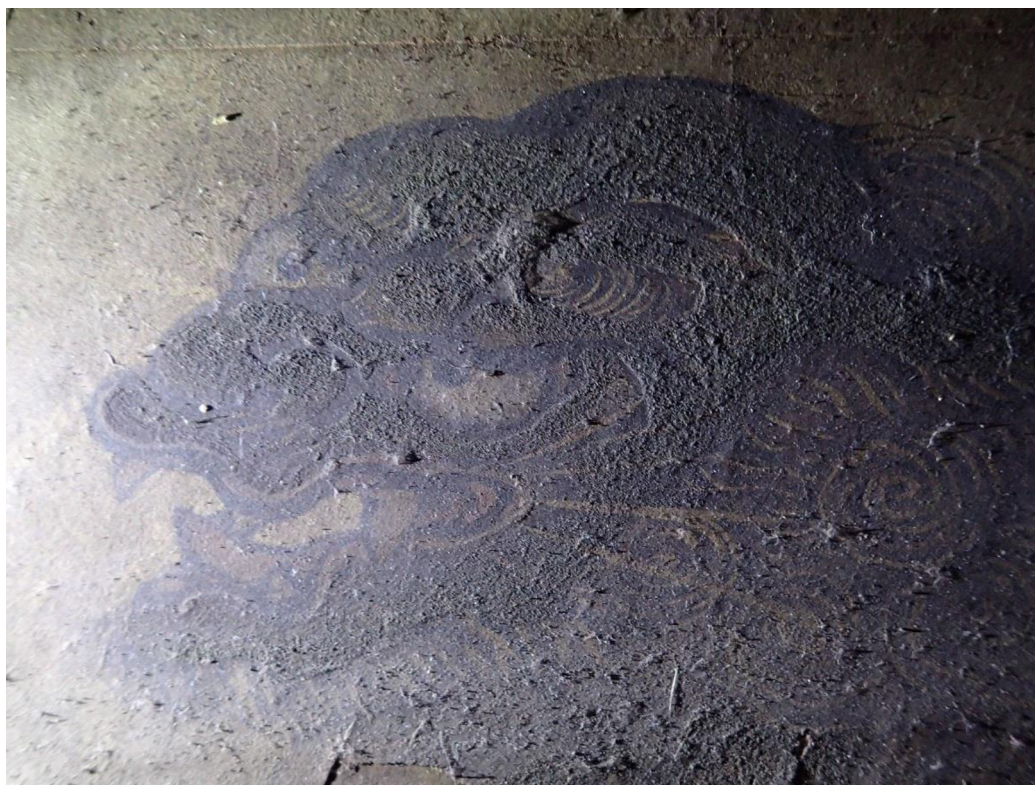
写29 修理前 東側

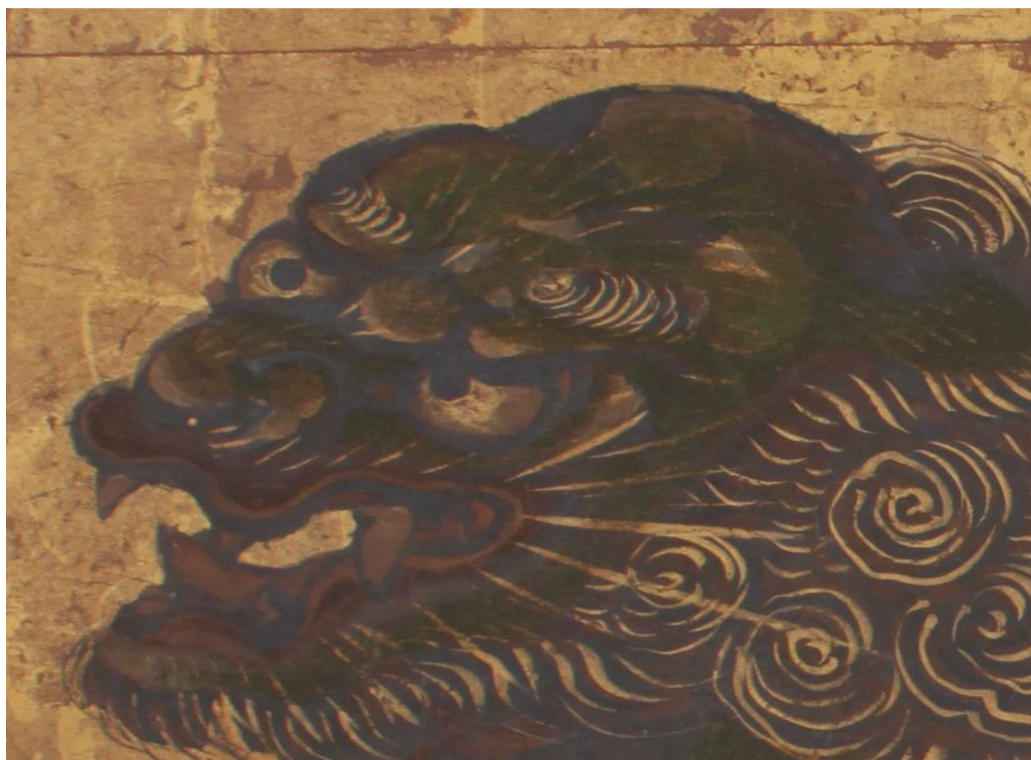
写30 修理後 東側

本紙表面の汚れを乾燥状態で除去した（写30）。
