## 京都市指定文化財長楽館の附指定長椅子の修理について

千木良 礼子

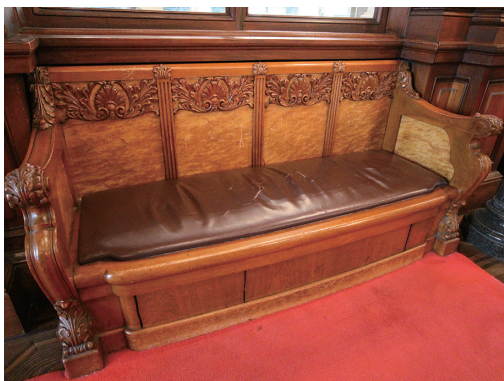
長楽館の附指定となっている長椅子の座面の皮に割れが目立つことから、今回、座面の貼り換えをすることとなった(図1)。施工は株式会社シバハラが実施した。

図1 修理前の長椅子

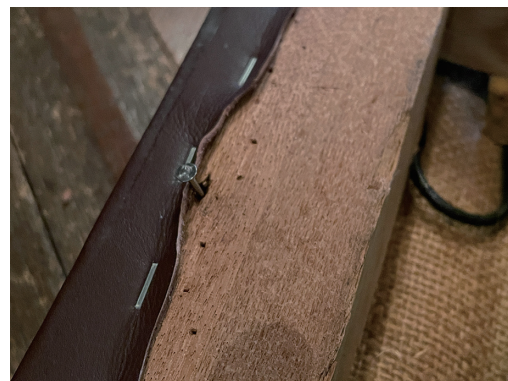
座面の皮はタッカーで固定されていた(図2)。タッカーは昭和40年後半(マックス株式会社は47年より販売)使用され

るようになるが、それまでは三分釘や五分釘を使用していたという。今回の長椅子には釘が1回分、タッカーが1回分の穴の痕跡があり、過去に2回修理されていることが分かった。

図2 タッカーで固定された座面の皮

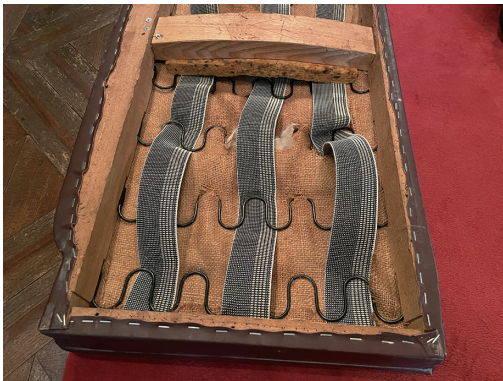
座面のバネは、もともとは丸バネが用いられたと思われる。現在関西において、当時の高い技術で丸バネを施工した場合、30年程度の耐用年数があるとされるが、この施工が可能な職人は5名程度とされる。タッカーと同様、昭和50年代頃から丸バネから現在のSバネに移行していった。Sバネから一時期ウェービングテープに移行するが、ウェービングテープのみだと延びてしまうため、現在ではSバネに補助的に扱いとして用いるケースが増えてきたという(図3)。

図3 座面の裏側

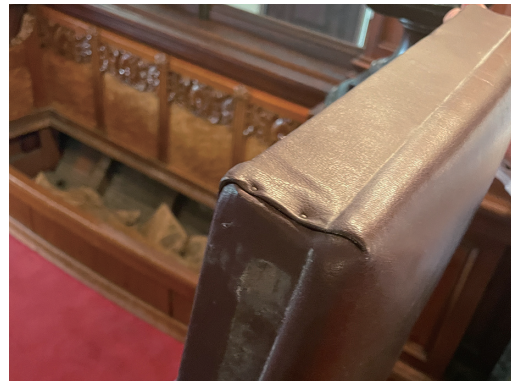
座面の皮は、前回の修理時のもので、厚みが1mmで隅部は折り曲げて仕上げられていた(図4)。通常、日本は1mm厚、フ

ランスやイタリアは3mm厚の皮を用いる。1mmであれば折り曲げがしやすく、一方3mmの場合はたたいて伸ばすことで隅部を仕上げているという。皮は年に1回油を塗ると長持ちする。水分を含む皮の表面に油の膜を作ることで、水分が抜けるのを防ぐ。取替時期は20年でひび割れが目立つようになる。動物の血管があった位置からひび割れがしやすくなるという。

図4 クッション隅部

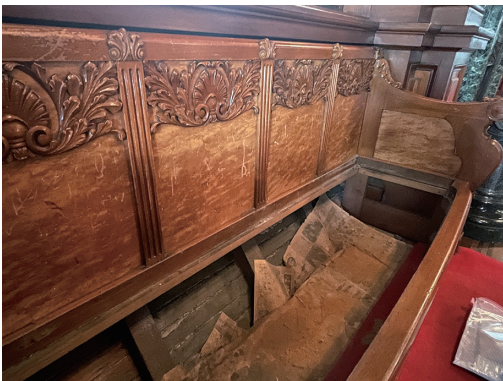
座面を外すと中に平成元年の新聞紙が入っていた(図5)。この時期に一度修理をしていると思われる。また、背面下部はふさがれておらず、壁面が見えていた。壁面

図5 座面の内側
