## 京都ハリストス正教会生神女福音聖堂の建築経緯について

石川 祐一

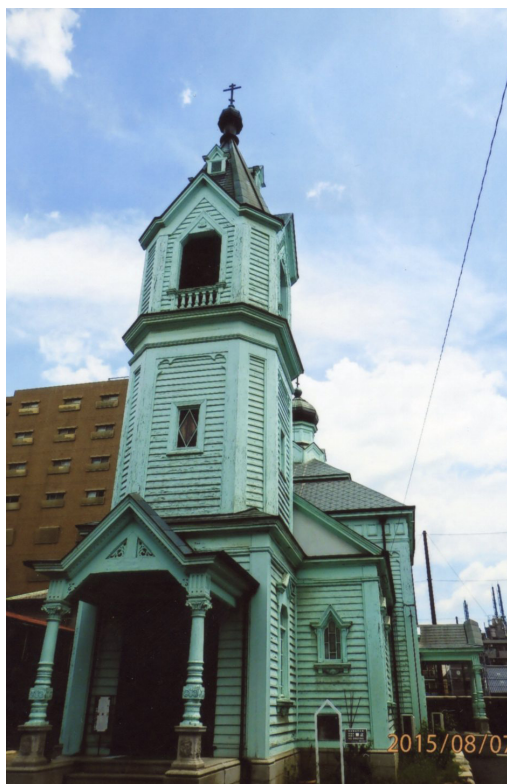
京都ハリストス正教会生神女福音聖堂では、京都市の補助事業として、平成27年(2015)10月～平成28年(2016)3月において外壁塗装、一部内壁下地修理などの修理事業が実施された(施工：伸和建設)。外壁塗装は、今回の修理以前にはやや緑がかった水色となっていた(写真1)。昭和53年(1978)発行の絵葉書では外壁は白色に写っており(写真2)、また、竣工時資料には「東山の緑翠に對せる灰白色」と記載されていることから<sup>24)</sup>、外壁塗装修理に際して塗装色の変更を行なった(写真3)。

写真1 修理前外観(2015年8月)

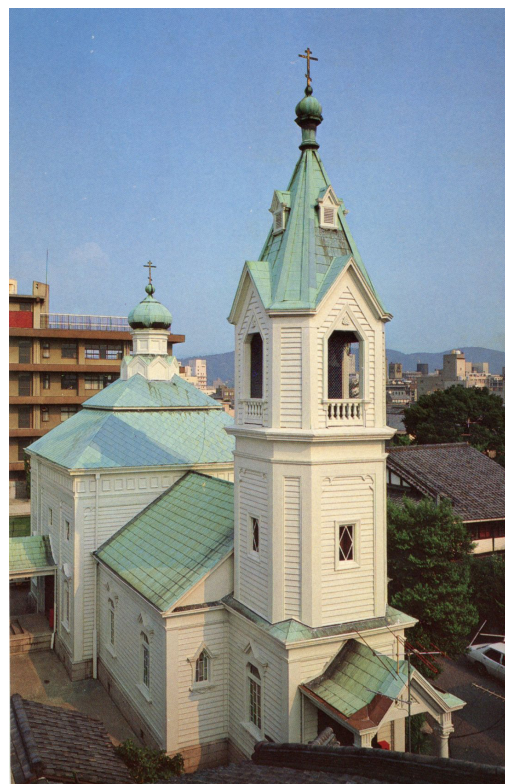
写真2 昭和53年(1978)頃の外観

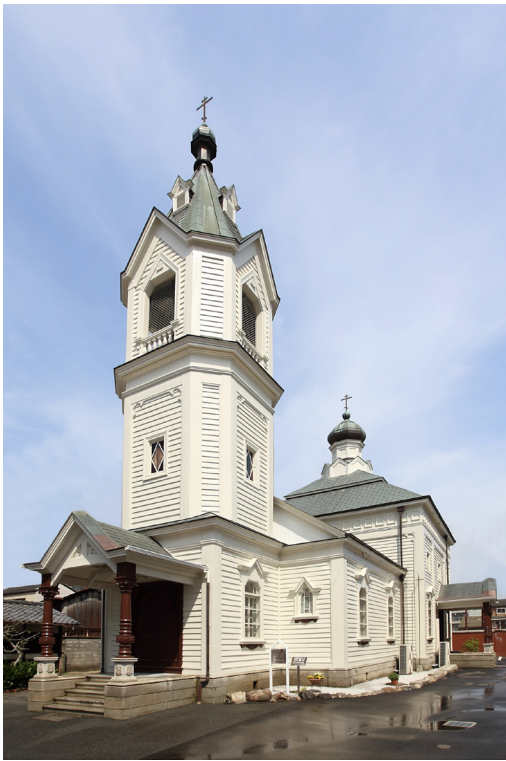
写真3 塗装修理後外観（2018年1月）

塗装色を決定するに際して数か所の外壁部分の部材にサンドペーパーをかけたところ、白色部分が確認されたが、明確に当初の塗装であるとの判断には至らな

かった。一方、2階鐘楼部分の内部に当初の塗装と考えられる白色部分が確認でき、塗装修理時の基準色とした。

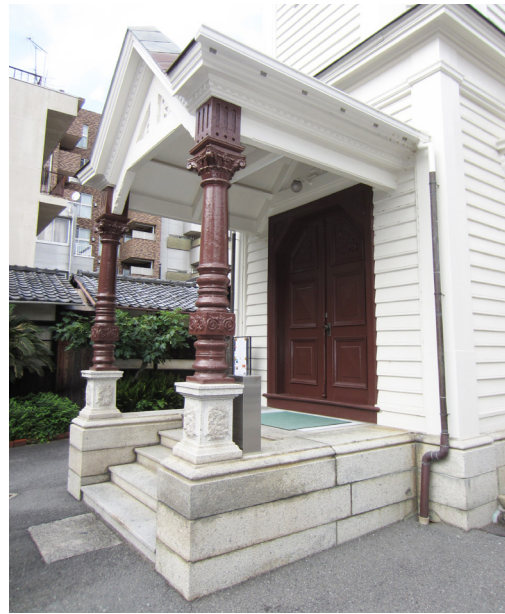
写真5 入口柱部分塗装

修理以前には、西側正面及び南北側面の入口部分の柱は下見板と同色（水色）で塗装されていたが、竣工当初の写真（写真4）では白色塗装はなされておらず、木材の色が現れているものと判断された。今回の修理では塗料を完全に剥がして木の肌面を露出することが困難であったため、同部分は既存塗装の上に木調に見える茶色の塗装を施した（写真5）。同様に1階窓枠下端部の装飾部分も、昭和初期頃と考えられる古写真（写真6）を参照し、木調に見える茶色の塗装を施した（写真7）。

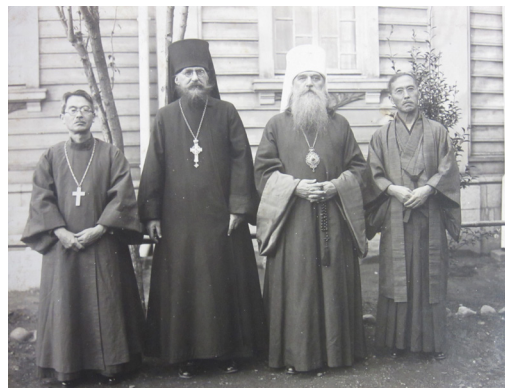
写真6 昭和初期頃写真（京都ハリストス正教会所蔵）

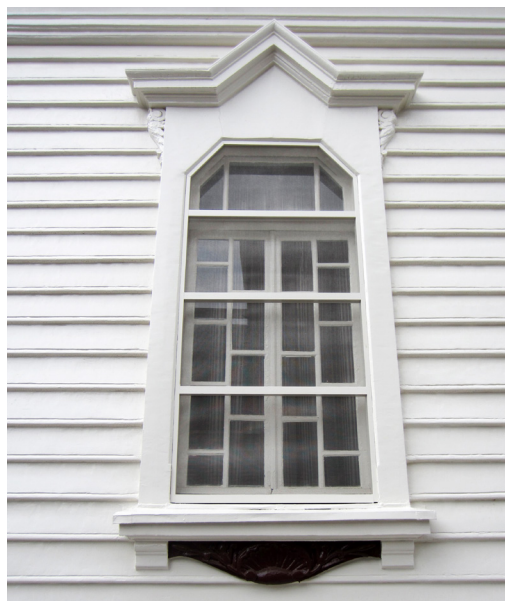
写真7 1階窓框下裝飾塗装（修理後）→
