史跡妙光寺境内調査報告

馬瀬 智光

本稿で報告する内容は、妙光寺境内の主要施設の内、現存しない山門^{はつとう}、開山堂、鐘楼の発掘調査成果と、開山墓及び近世再興に尽力した打它家墓^{うだ(うつだ)}に関する調査成果である。特筆すべきは、法堂跡で建物位置を特定する遺構を発見できたこと、開山堂跡で建物規模の復元に加え、参道等の遺構を発見できたことなどである。これらの調査成果をもとにして史跡指定されたため、今回詳細を報告する。

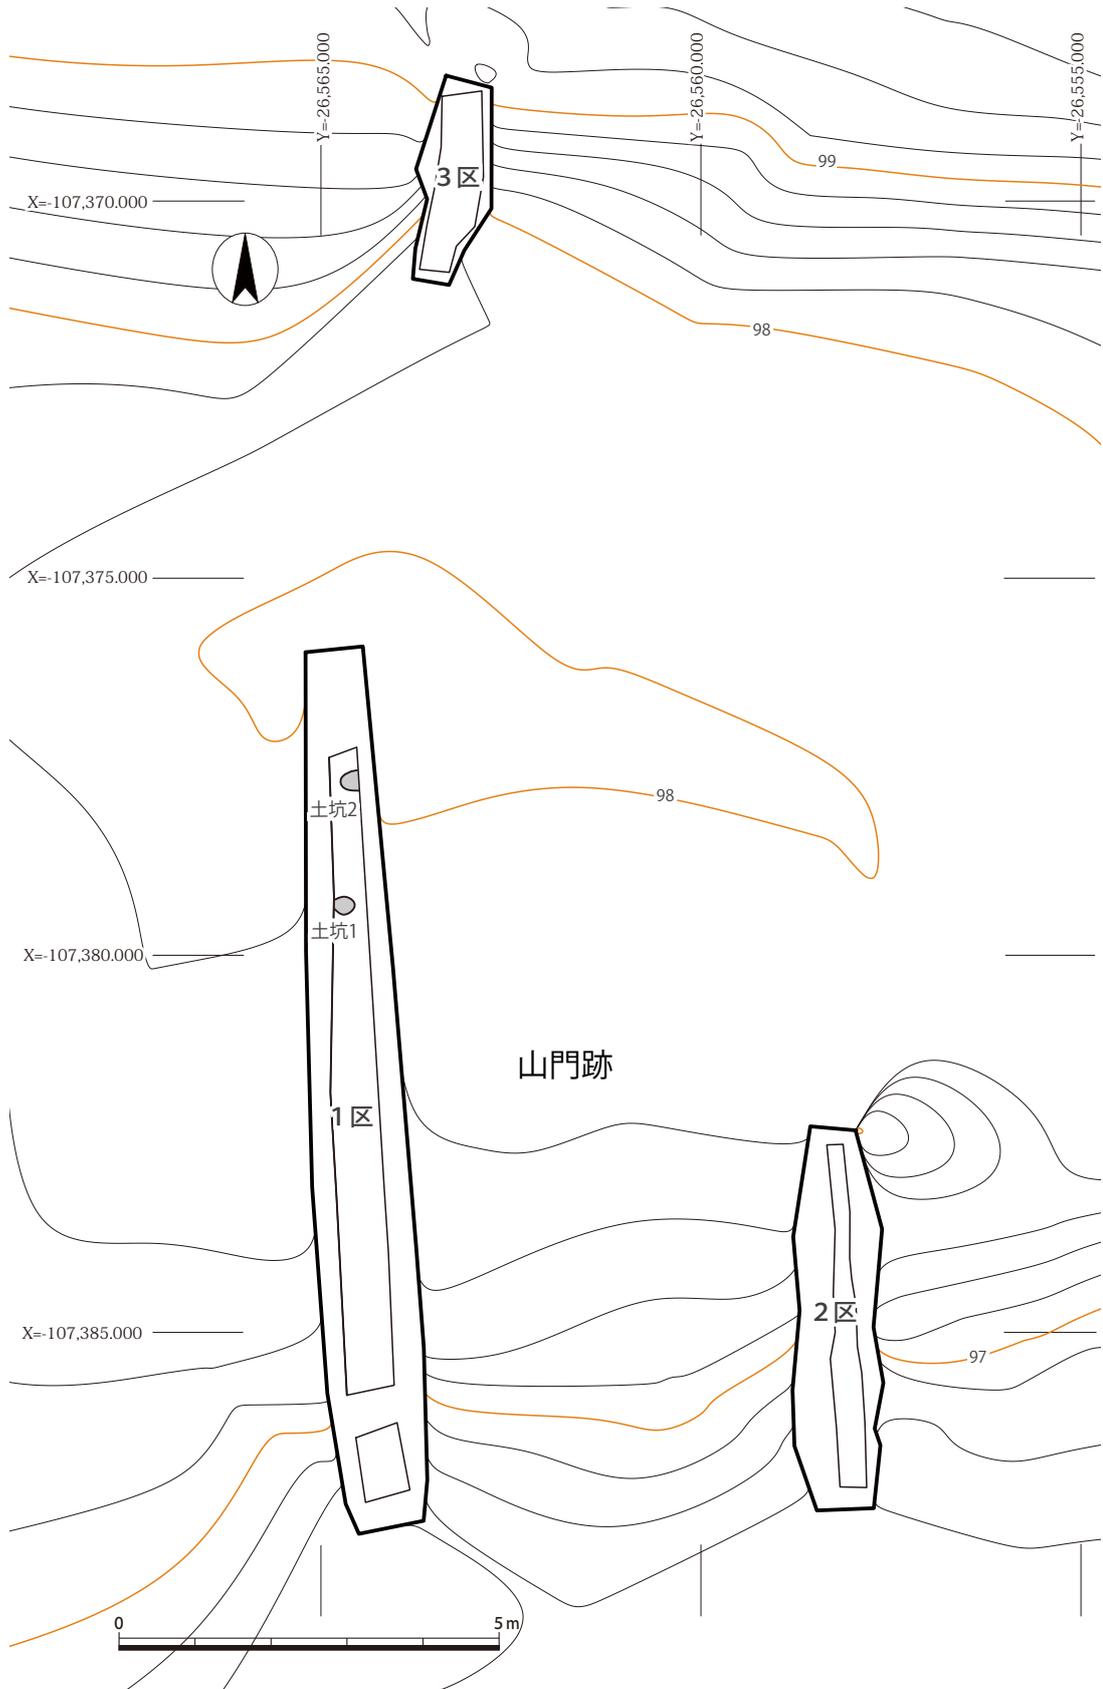
図7 山門跡 調査区位置図 (S=1:100)

平成22年3月12日に当該部分に4箇所の
調査区を設定したが、掘削深度内は全て
現代の廃棄土層であった。同年3月20日
に妙光寺の修理を担当している(株)豊工務店
の協力を得て、重機を利用して3箇所の調
査区を発掘した。調査区は平坦面Aの西半
部に設定した1区、平坦面Aと平坦面Cの
境界部分に設定した2区、平坦面Aと平坦
面Bの境界となる斜面に設定した3区であ
る（図2・7・8、写真7～10）。

1区 平坦面Aの現地表面は標高98m前
後にあり、標高97.2m前後で瓦片を含む
整地層④に達する。地表面から整地層④ま
では現代の廃棄土層であった。整地層④上
面で2基の土坑を検出した（図7）。土坑1
は径25cm、深さ約5cmであった。土坑2
も径25cm程度である。平坦面Cに至る斜
面部分に堆積する②層中の大量の近世瓦片
は、山門を明治18年に移築した際に廃棄
されたものとみられる。

1区と2区は山門跡の検出される可能性が最も高い場所であり、山門の基壇に使用されていた資材を含めて建仁寺に移転されたとしても、山門南側の階段、山門と法堂を結ぶ参道等が検出できると期待していたが、明確な痕跡を認めることができなかった。3区は平坦面A、B間で最も等高線が密になる部分であり、階段の存在を考えていたが、その痕跡も確認できなかった。

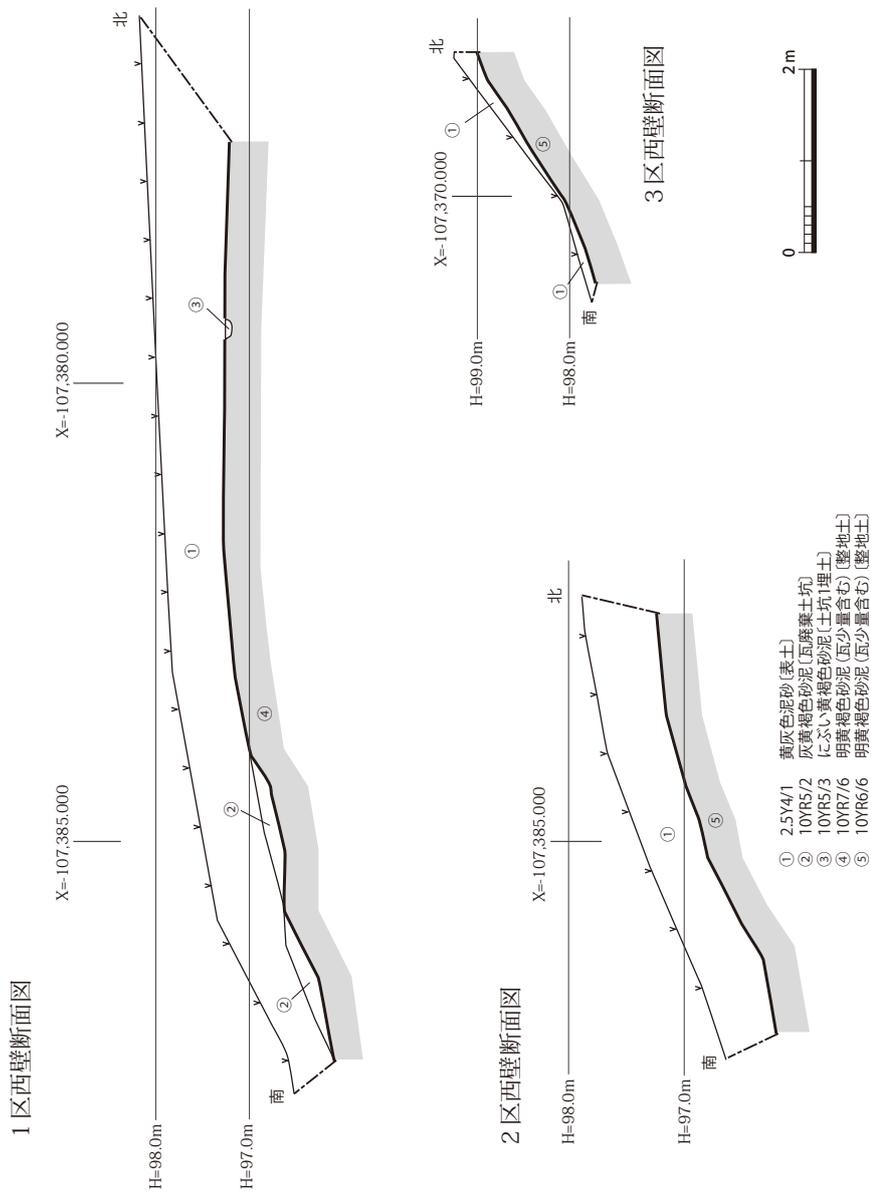
図8 山門跡1区～3区土層断面図 (S=1:80)

2区 瓦を少量含む明黄褐色砂泥の整地層
（⑤層）は、1区の④層と同質である。堆積
状況及び整地層の傾斜角も1区と同じであ
る。

3区 表土直下で瓦を少量含む明黄褐色砂
泥層（⑤層）が認められる。

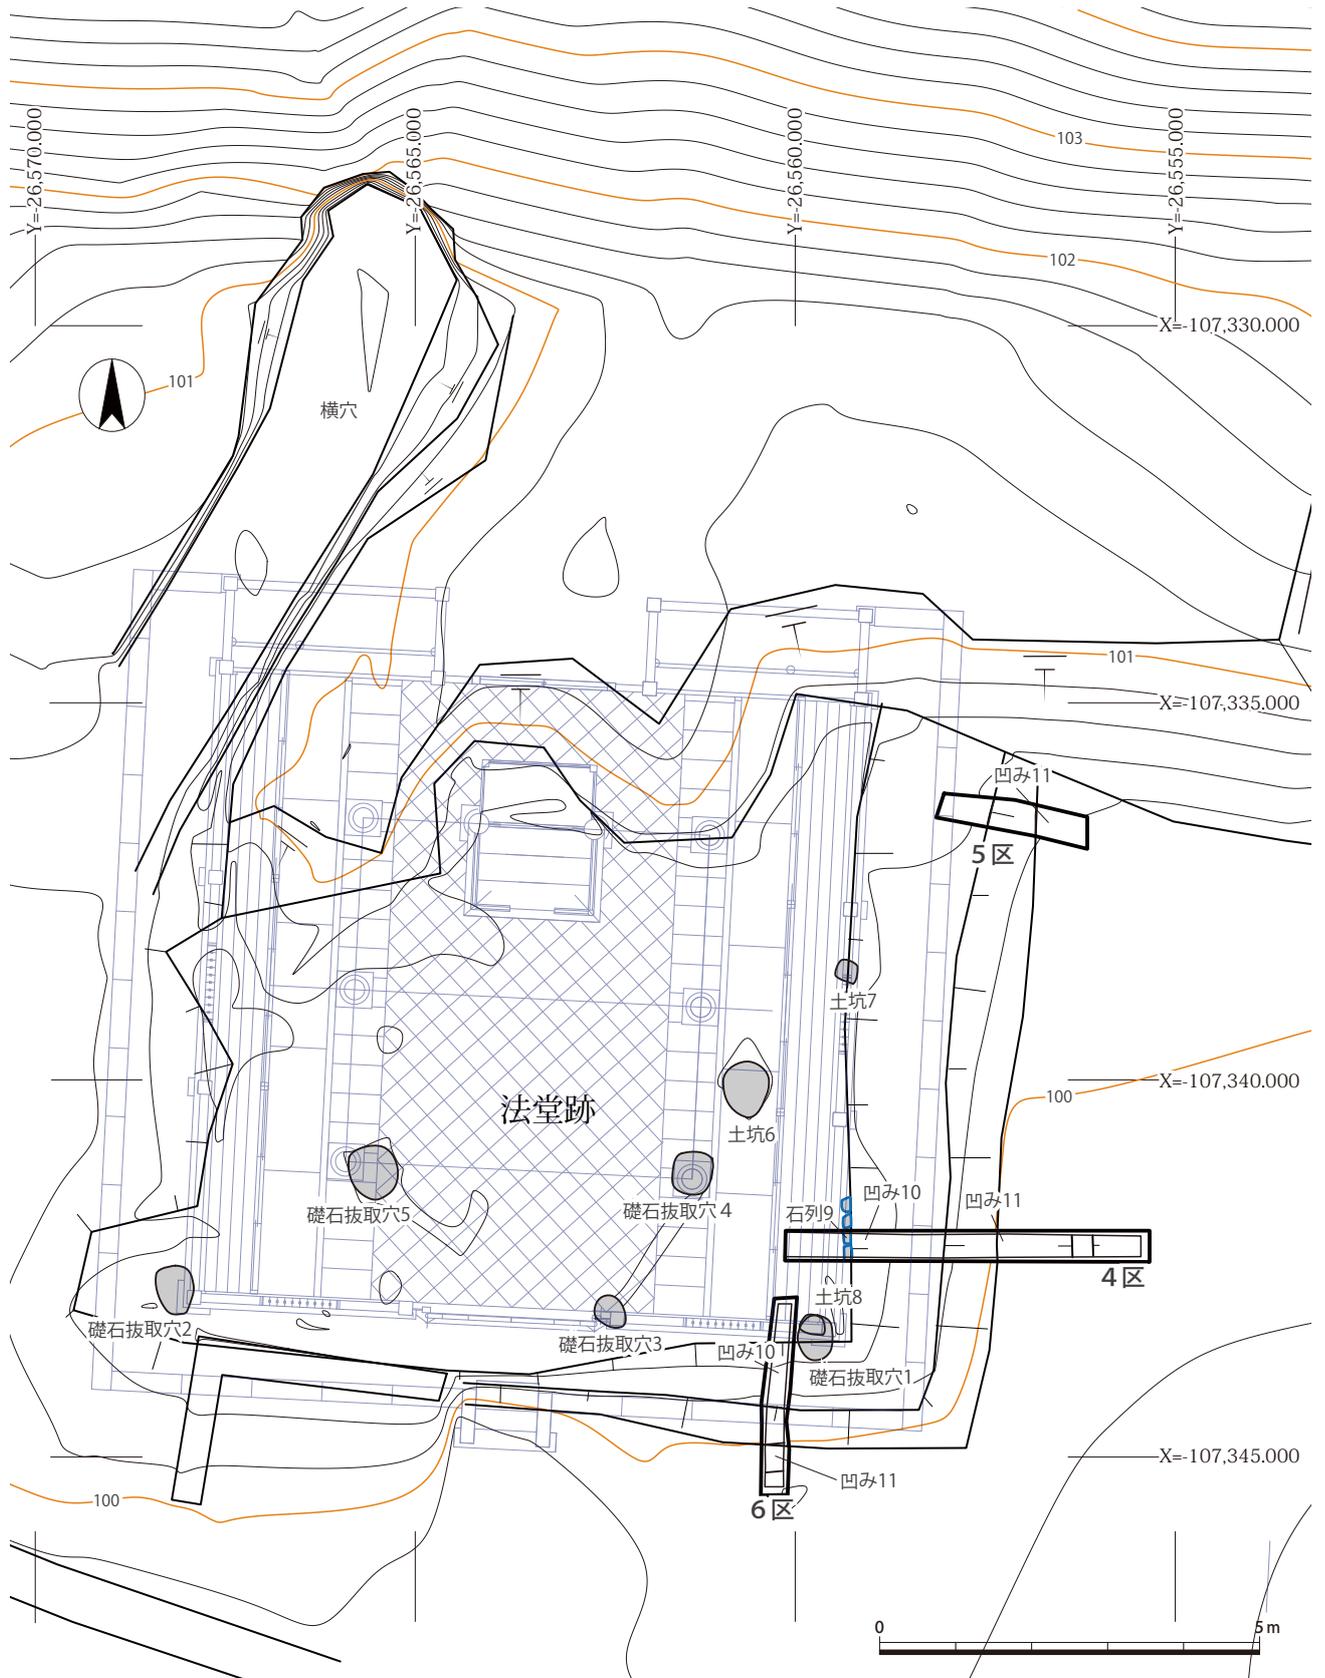
図9 法堂跡 調査区位置図 (青線：法塔復元図, S=1:100)

法堂跡の調査にあたっては、清水一徳氏が測量した鉄舟寺本堂の平面図をもとに基壇上面の精査を行った。また、基壇の旧態を明らかにするために、東西方向の調査区を2箇所、南北方向の調査区を1箇所設定した。調査の結果、礎石抜取穴を5基、土坑2基、石列1基、凹み状遺構を5箇所確認した。

礎石抜取穴 外陣南側柱部分で3箇所、内陣も南側柱部分で2箇所確認した。外陣の抜取穴は40～70cmの径がある。内陣の2基は60～70cmの径がある。抜取穴の埋土は、5YR4/1～5/1の褐灰色泥砂である。

土坑 土坑6は長径80cmの楕円形である。内陣、外陣いずれの柱列からも外れており、性格は不明である。土坑7は、外陣東側柱列上に乗る径約30cmの隅丸方形の土坑である。埋土は礎石抜取穴と同様の5YR5/1の褐灰色泥砂である。想定の柱位置とは異なるが、束柱等の可能性もある。土坑8は礎石抜取穴1と重なる外陣南東隅柱の位置にある。礎石抜取穴1が据付穴で土坑8が抜取穴の可能性も想定できる。

石列9 基壇東側に一部地表面に露出しながら南北方向に並ぶもので、4石以上で構成される。石列部分に設けた4区の結果から、基壇状遺構の傾斜変換点に径15cm程度の石を据え付けたものであることが明らかとなった。石列の南北延長上に直線状に傾斜変換する部分が存在することから、外陣端部に関連する遺構、例えば「差石」や

「長押土台」の可能性がある。

凹み状遺構 4区～6区で認められる凹みは、基壇状遺構の東側及び南側に見られる傾斜変換部分に一致している。凹み10は、4区の状況から石列9に伴うものと考えられる。

一方、凹み11は基壇状遺構の東端及び南端とほぼ一致している。4区から東側の凹みは幅約120cm、深さ約6cmである。5区から南側の凹みは幅約35cm、深さ6cm程度である。

法堂は、鉄舟寺に現存する建物の平面図に基づくと、内陣正面（南側）・外陣正面（南側）に沿って礎石据付穴計5基を確認することができた。また、外陣東側に沿って石列を確認したことから、建物位置はほぼ確定できたと考えられる（図19）。一方、法堂北半は後方の斜面からの崩落土や、近代以降に開削されたとみられる横穴の掘削土が積み上げられており、礎石抜取穴等の遺構の確認には至っていない。この横穴により、基壇北西隅から西端部分は削平を受けている。

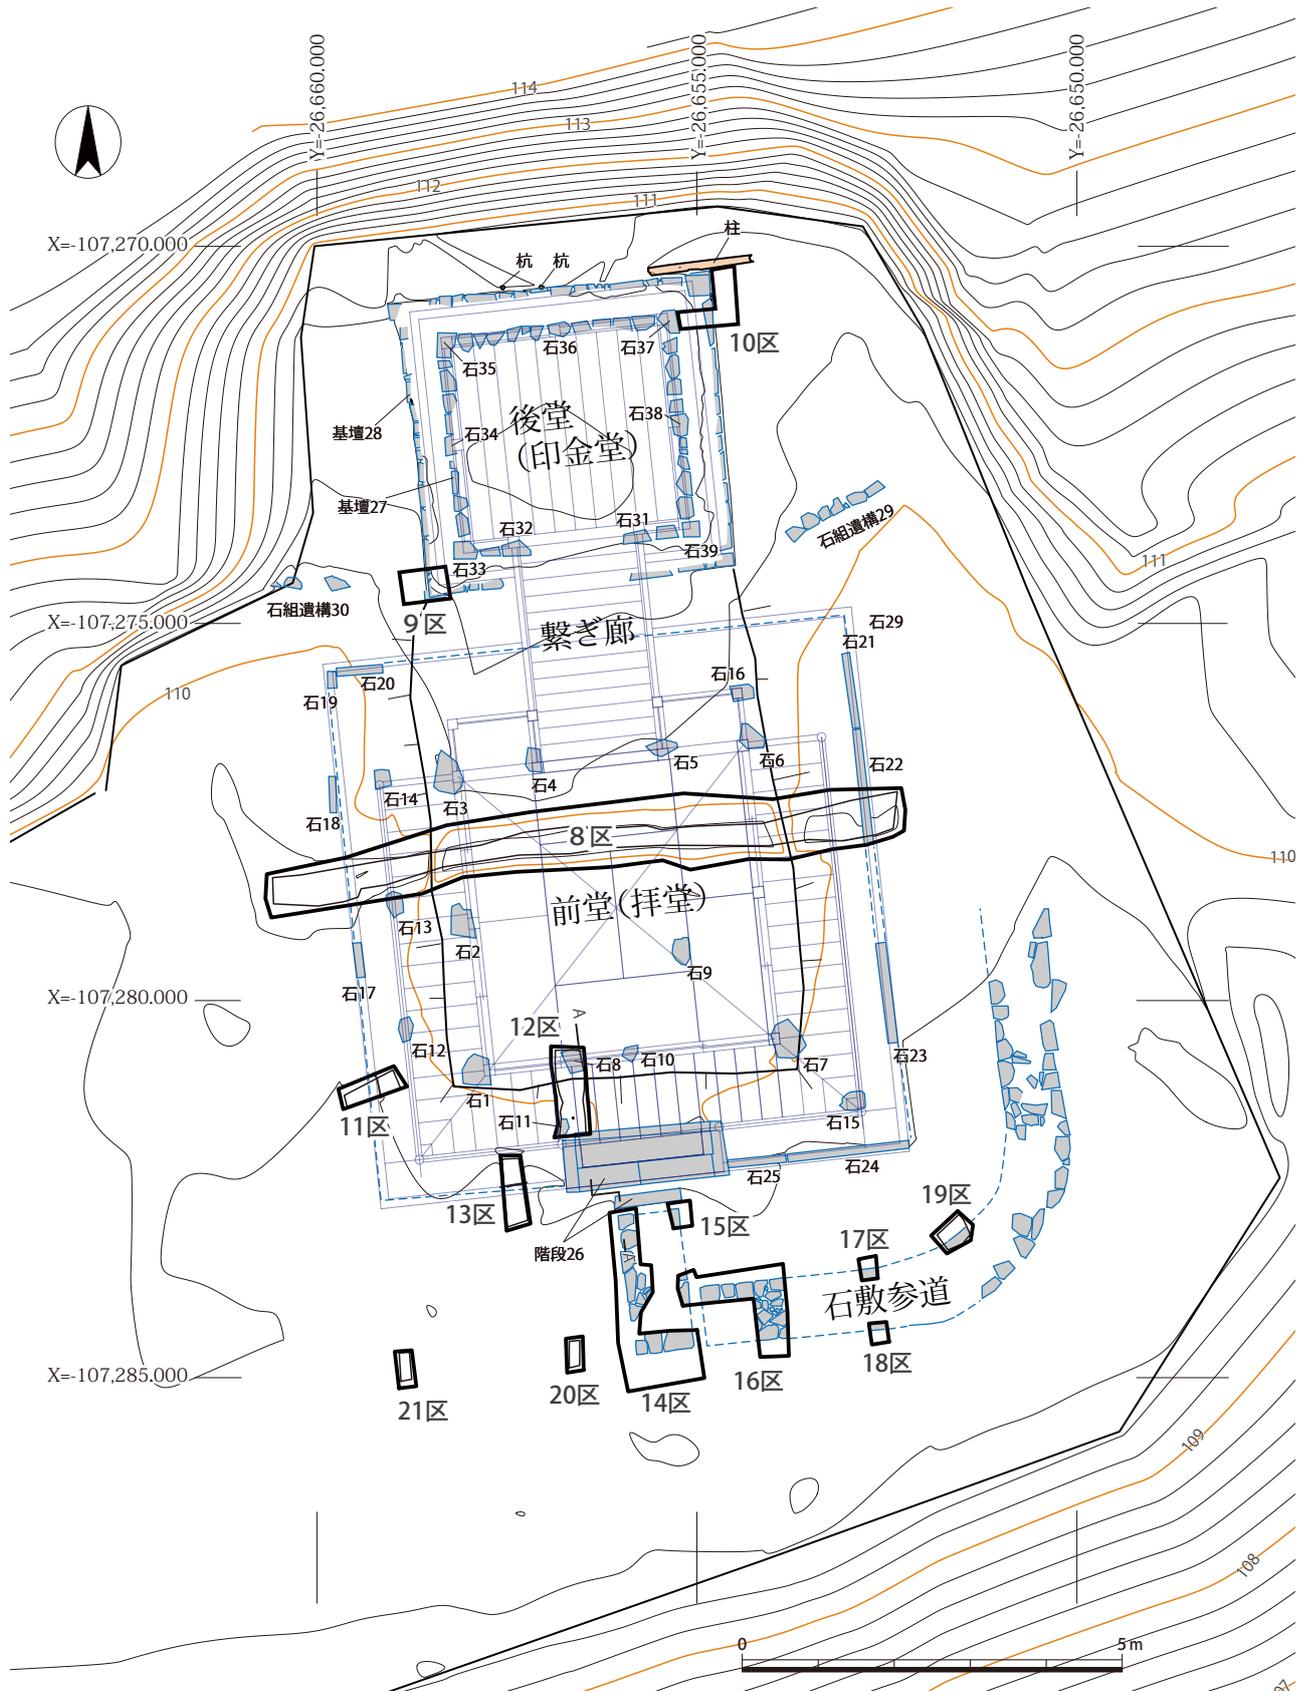
図11 開山堂跡 調査区位置図 (青線：開山堂復元図，S=1:100)

調査は、後堂部分に2箇所、前堂部分に4箇所、参道部分に8箇所の合計14箇所の調査区を設定して行った。

現状、平らな部分を上端に据えた石を並べた2段の基壇が残っている。この基壇の構築方法を探るために、基壇南西隅（9区）

と北東隅（10区）に調査区を設けた。

調査の結果、後堂基壇は、地山を削り出した後、赤土で盛土し、内外二重の土壇をそれぞれ石積みで化粧していることが判明した。外側の基壇28は約4m四方の規模をもち、繋ぎ廊の接続する南列に約1.8mの開口部をもつ。内側の基壇27は約3m四方の規模を持ち、繋ぎ廊部分に約1.5mの開口部をもつ。

基壇27は、基壇28の内側約30cmにあり、後堂の支柱礎石（石31～39）及び長押の土台となる石列が四角形に配されたものである。礎石は長押土台の石よりも一回り大きく、容易に識別出来ることから、南北2間、東西2間の柱間を有していたことがわかる。基壇上部及び周辺には開山堂に葺かれていた数多くの瓦が散乱する（写真20）ほか、建築部材も残存していた（写真19）。基壇28の後方、つまり北側の斜面側では2本の竹杭と柱材を検出した（写真22）。この竹杭や柱材の機能は、基壇のほらみを防ぐ目的もしくは開山堂造成面後方の切斜面からの崩落土が基壇に押し寄せることを防ぐ目的があったとみられる。

現状、周囲の地面より約30cm高い亀腹状の基壇の四周に延石が巡り、南面中央に階段が取り付く。表面清掃及び4箇所を発掘成果から、前堂母屋の礎石（石1～9）、廻り縁の礎石（石11～15）の他、前堂母屋の南面中央でも礎石（石10）を検出した。この礎石は、前堂の扉中央を支える床束ではないかと考えられる。さらに前堂の母屋北側、繋ぎ廊の東西両側に脇段が想定されるが、東側の脇段に伴う石16も検出

した。礎石はいずれも自然石で、母屋が大きく、廻り縁の礎石は比較的小さい。廻り縁の礎石の内、南西隅の礎石は昭和40年代以降に取り去られたと考えられる。また、延石は東側の大半、南側東半分、西側の5分の1程度が残存している。8区及び11区で、西側部分の延石抜取り穴を検出している。南側西半部についても、13区の調査で、延石抜取り穴を検出している。

前堂と後堂を結ぶ繋ぎ廊の礎石は、後堂側（石4・5）、前堂側（石31・32）の両方で確認することが出来た。繋ぎ廊の規模は、南北1間、東西1間である。

石敷参道は平たい部分を上にした不定形の自然石を幅約80cmに並べたものである。参道の両端は綺麗に縁を揃えている。前堂の東側中央付近から始まり、弓なりに屈曲して前堂正面の階段に至る。20区及び21区の調査から、この参道は西側に続かないことがわかった。

開山堂の建築方位が真東西から北に約10度傾いているのに対し、石組遺構29は北に約25度、石組遺構30は南に約5度傾いており、方位軸が全く異なっている。残りの良い石組み遺構29が開山堂まで延びないことから、開山堂施工にあたって一部破壊された可能性もある。石組遺構29は長軸20～30cmの自然石を東西方向に6石以上、石組遺構30も同大の自然石を3石以上東西に並べる。

また、平坦面Iの規模・形状は参道を含む開山堂の規模・形状に一致させるように開削されたと推定できる（図11）。後堂の輪郭に沿うように「コ」字状に丘陵端部が削平されている。平坦面Iの南岸及び東岸も前堂及び参道の形状に沿う。一方、平坦面Iの西側部分には南北約12m、東西約8mの空地が認められる。開山堂で行われる

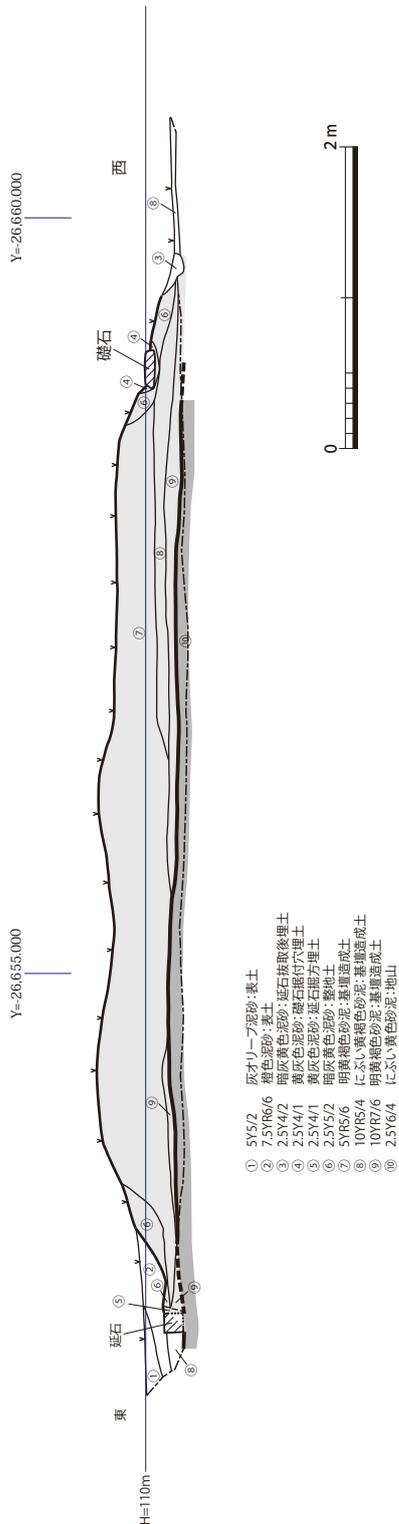
図12 開山堂跡 8区北壁土層断面図 (S=1:50)

前堂部分は、削りだした地山の上に3つの異なる土（⑦～⑨層）を水平に積み上げ、端部を延石で土留めした亀腹状の基壇である。8区の成果から、延石の後方に暗灰黄色泥砂（⑥層）を積み上げており、亀腹が崩壊するのをふせぐための施工であると考えられる。礎石は基壇が出来てから据え付けられている。

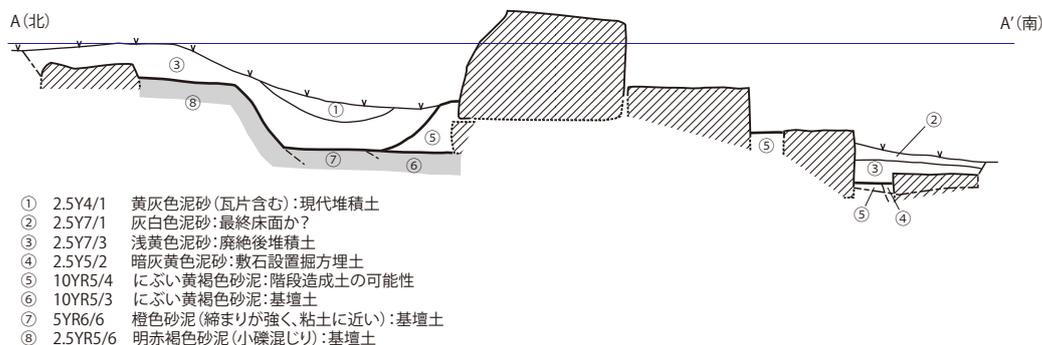
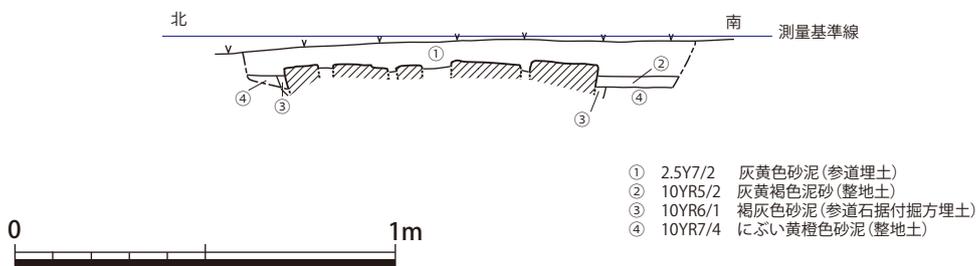
図14 開山堂階段及び参道 土層断面図 (S=1:20)

前堂南側に現存する階段は3段分残存している。1段目は、幅90cm、奥行（踏面）19cm、厚さ18cmの直方体の石材1石である。2段目は幅80cm、奥行（踏面）32cm、厚さ17cm以上の直方体の石材と、幅100cm、奥行（踏面）32cm、厚さ17cm以上の直方体の石材を東西に並べている。3段目は詰石の上に、幅180cm、奥行43cm、踏面32cm、厚さ29cmの断面台形の石材1石を置いている。階段石の東西両側に奥行70cm、幅15cm、厚さ18cm以上の直方体の羽目石を置く。羽目石は参道側

の角は垂直な面をもつが、前堂側は角を斜めに仕上げている。

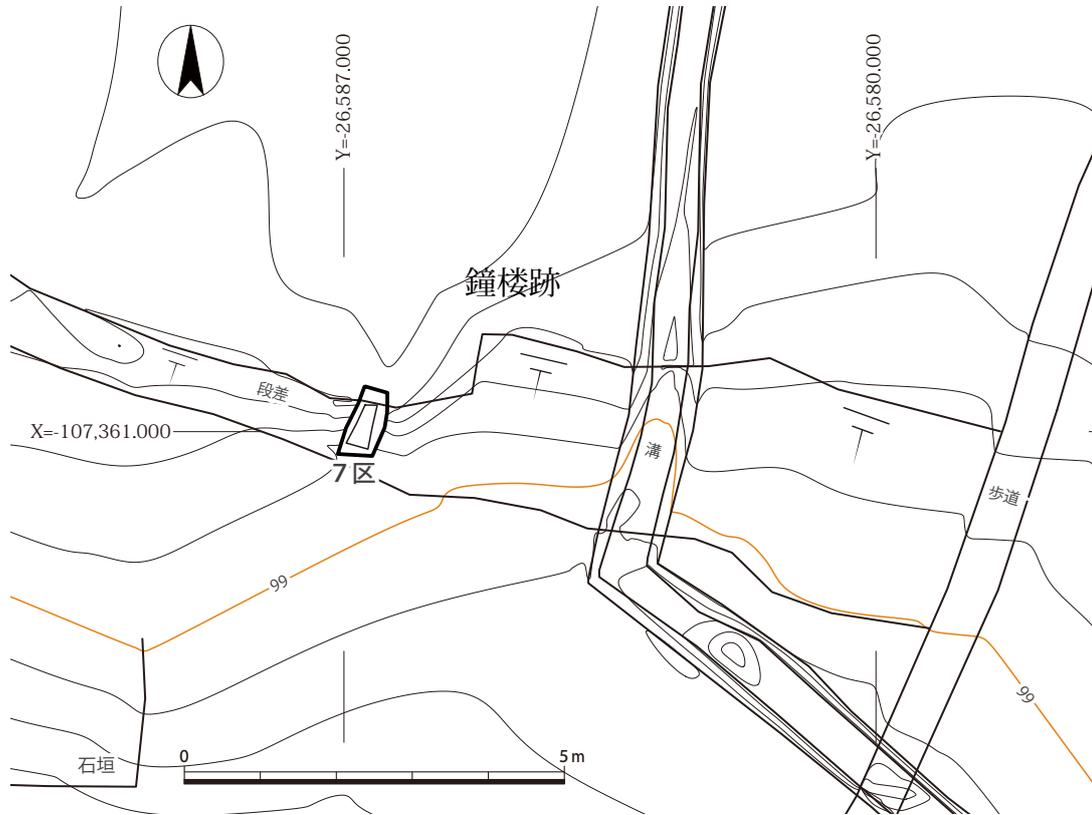
図15 鐘楼跡 7区位置図 (S=1:100)

調査は、平坦面Eの南側斜面、平坦面Fとの境界付近に南北方向の調査区を設定して行った。調査区設定にあたっては、平坦面Eで表面に瓦が大量に堆積する部分を鐘楼に近接する可能性の高い場所ととして選んだ(図15, 写真32)。

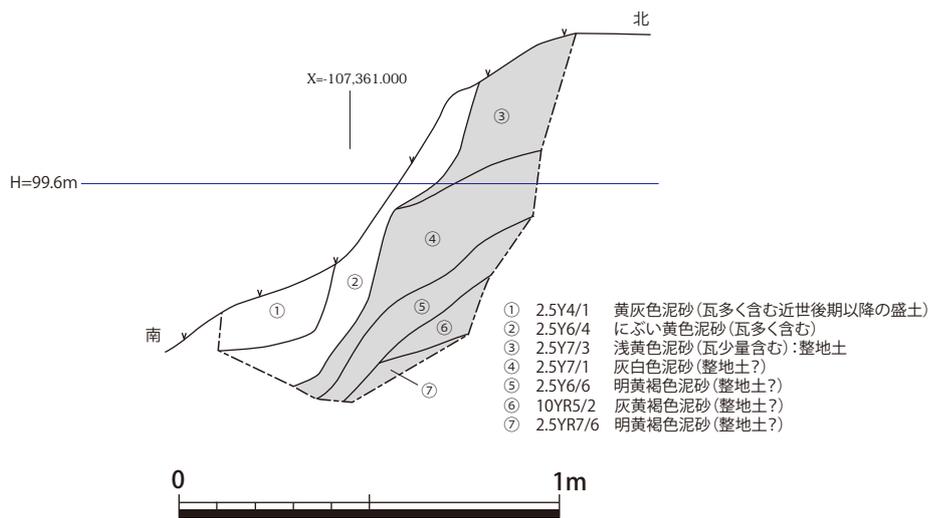
図16 鐘楼跡 7区土層断面図 (S=1:20)

調査の結果、図16のとおり、表土(①)及び②層には付近にあった施設に伴うと考えられる瓦が大量に堆積していた。③層から⑦層はいずれも北から南に傾斜して堆積

している。このことは、平坦面Eを造成するために標高の高い北から南に向けて土砂を広げていったことがわかる。しかし、鐘楼に直接結びつく成果は得られなかった。

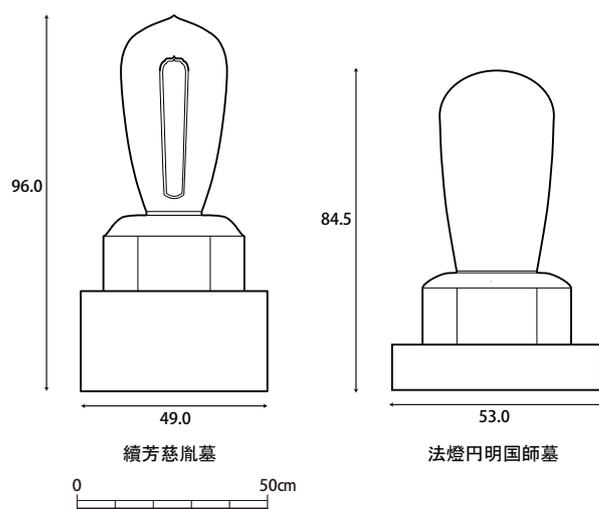
図17 開山法燈円明国師墓・續芳慈胤墓略測図 (S=1:20)

開山法燈円明国師墓 開山墓のある平坦面Jは、村上天皇村上陵参道によって開山堂跡のある平坦面Iと隔てられている(図2)。開山墓は、平坦面Jの北端に安置されている無縫塔(図17, 写真34~36)である¹⁵⁾。一辺53cmの方形基壇の上に、断面の形状が六角形で上部に反花文を浮彫にした直径約40cm, 高さ約19cmの基礎, 高

さ約53cm, 最大径約30cmの塔身をもつ。塔身前面に、「開山法燈國師」と線刻されている。塔高は84.5cmある。中世に遡る石塔であるが、当該地に設置された時期は不明である。

續芳慈胤墓 續芳慈胤墓は開山墓塔の南西に近接して置かれた無縫塔(図17, 写真35・37)である。一辺49cmの方形基壇の上に、断面の形状が六角形で上部に反花文を浮彫した高さ約20cm, 径約37cmの基礎石, 高さ約53cm, 最大径約28cmの塔身が置かれている。塔高は96.0cmである。塔身頂部は尖っている。

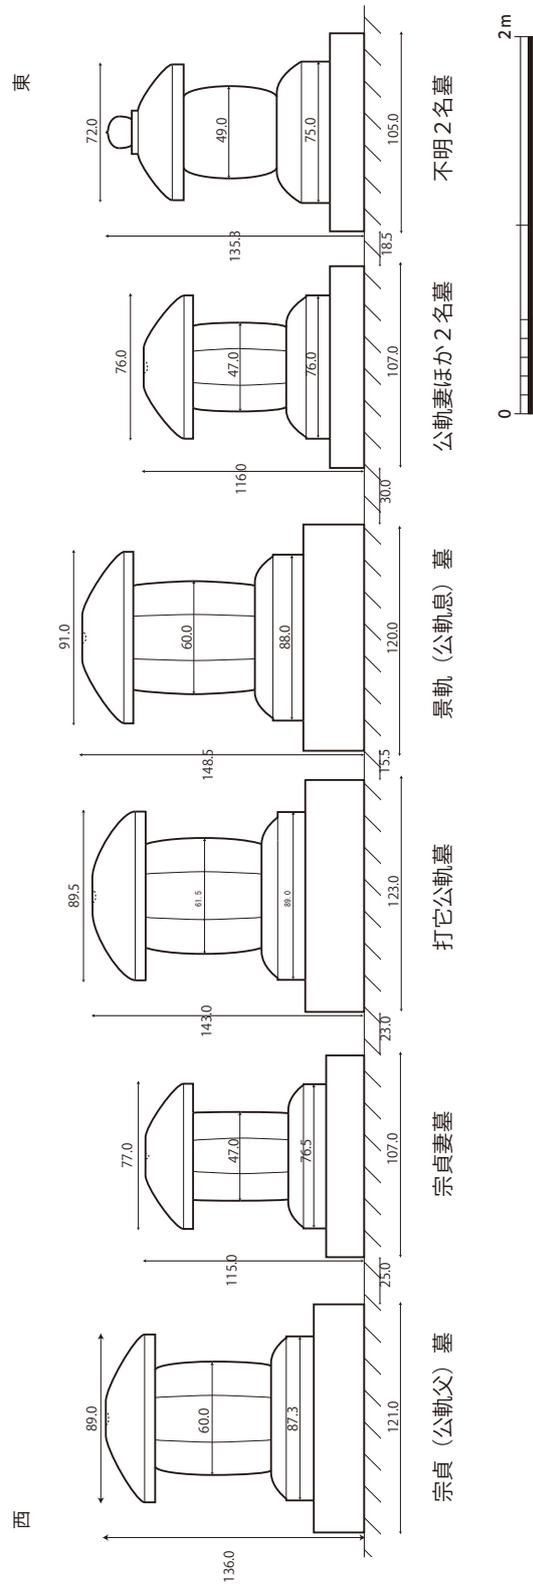
図18 打它家累代墓略測図 (S=1:40)

平坦面Kの西端に6基の石塔が認められる(図2・18, 写真37・38)。寛永の妙光寺再興に尽力した豪商打它公軌に関連するもので、西から公軌の父「宗貞」の墓、公軌の母「宗貞妻」墓、打它公軌墓、公軌の息子である「景軌墓」、公軌の妻他2名の墓、氏名不詳2名の墓と続く。6基は宝塔形式で、長方形の石材を組み合わせた基壇の上に、上面に反花文を浮彫にした方形の台座を置く。東端の1基を除き、台座の上には断面形状が角の緩い八角形の塔身が置かれ、塔身の上部に宝珠を頂く笠が置かれる。欠落した宝珠を除いた塔高は、景軌墓が148.5cm、公軌墓が143cmである。打它公軌墓には、「當山再興」、「正保四年丁

東端の1基は、唯一宝珠が残っている。塔身は卵形を呈しており、正面に大きな碑面をもつ。宝珠を含めた塔高は135.5cmあり、女性名の被葬者をもつ2基よりも塔身の最大径、塔高とも大きい。この1基の東側には板状の塔身をもつ墓が2基、自然石を塔身とする墓2基が並ぶ。

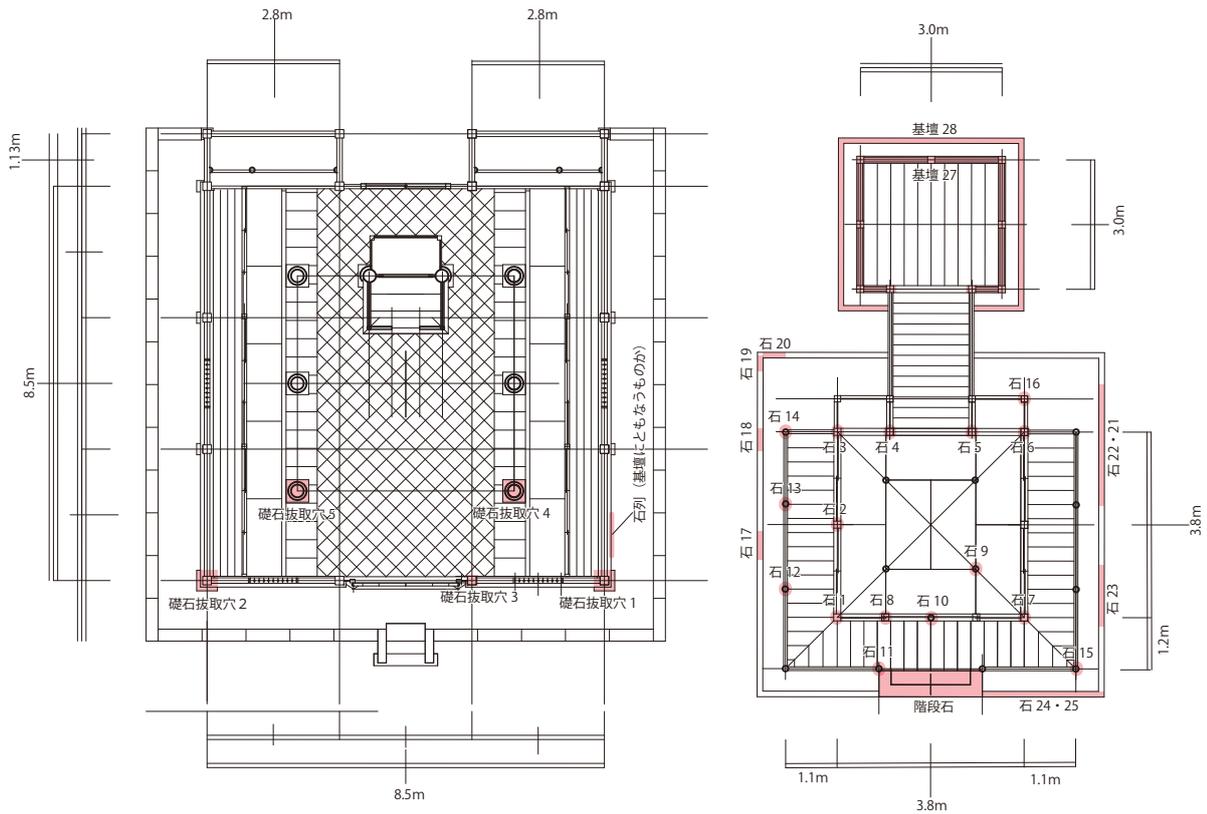
図19 法堂及び開山堂平面図と検出遺構

開山堂は、岡田孝男氏の平面図に寸法は記載されていないが、平面図にほぼ一致する配置で礎石、延石、階段石が残存しており、開山堂の規模を復元することが可能となった。特に石10は前堂の扉中央を支える床束とみられること、石9は屋根を支える構造材ではなく床板の下で根太を支える大引に伴う束柱の礎石とみられることである（図19）。石9は畳の角の位置にあり、開山堂ではないものの、同じ禅宗寺院である大徳寺塔頭黄梅院の畳の配列と床下の礎石構造に近似する（図20）¹⁷⁾。平面図がない状態で建物復元する上で貴重なデータとなる。

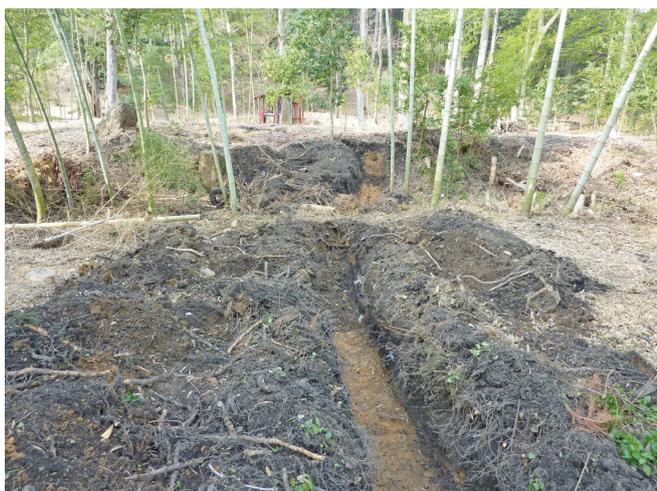
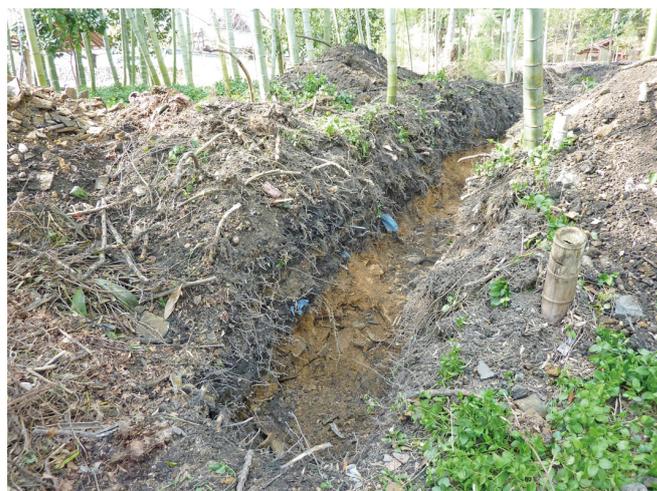
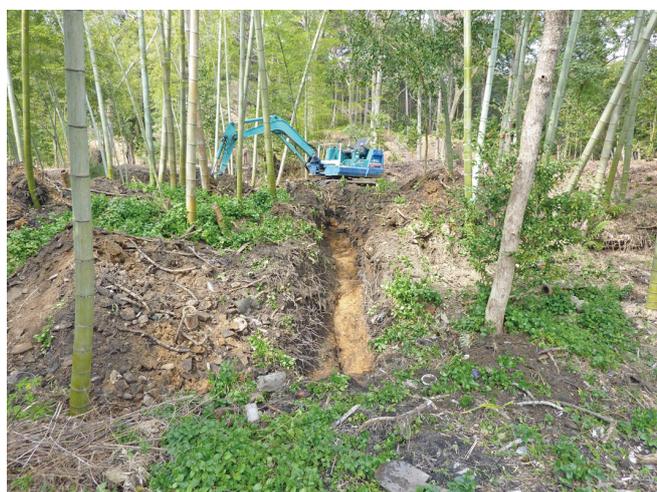
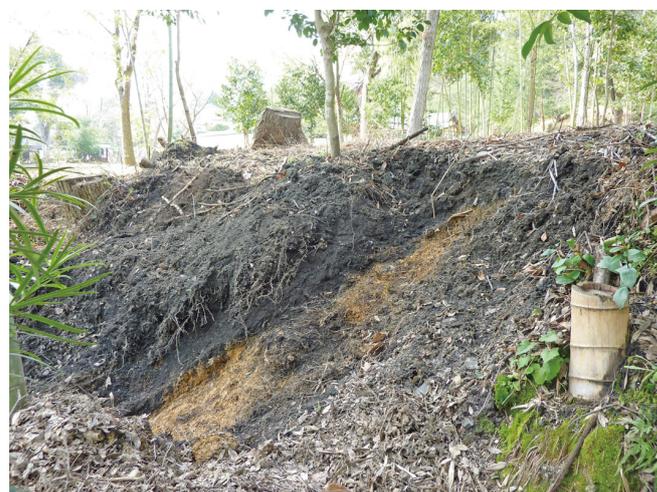
写真7 妙光寺 山門跡1区及び3区 (南から)

写真8 妙光寺 山門跡1区西壁 (南東から)

写真9 妙光寺山門跡 2区 (南から)

写真10 妙光寺山門跡 3区 (南東から)

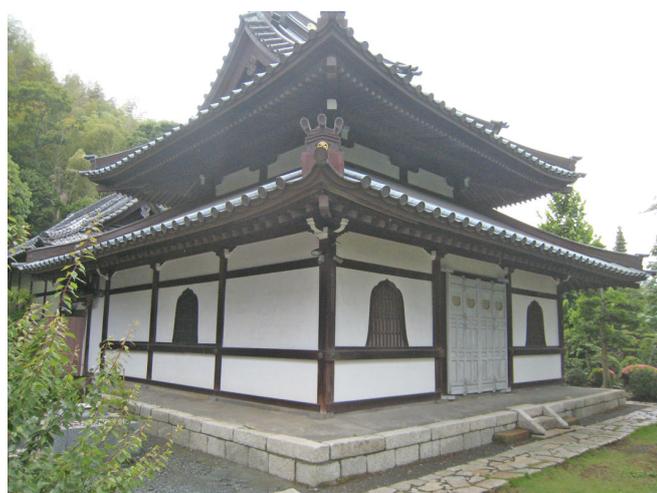
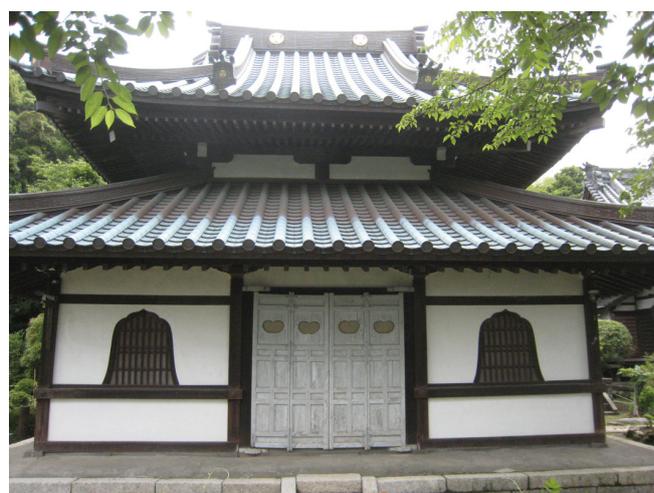
写真17 鉄舟寺本堂（旧妙光寺法堂）（清水一徳撮影）

写真18 鉄舟寺本堂（旧妙光寺法堂）（清水一徳撮影）

寺に移築された裳階付入母屋造瓦葺の建物があつたとされる（写真17・18）。

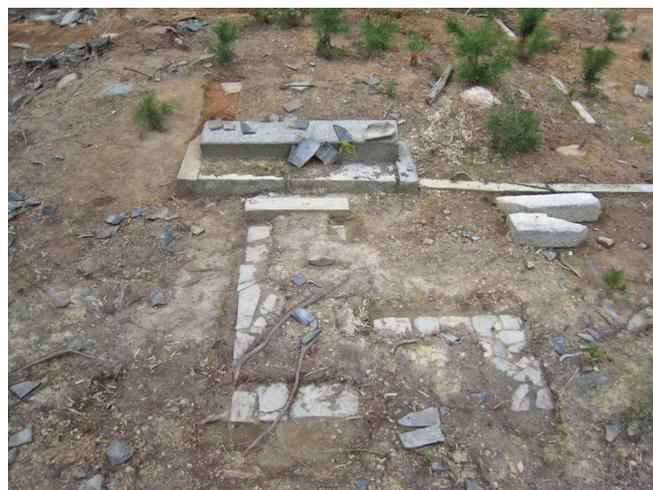
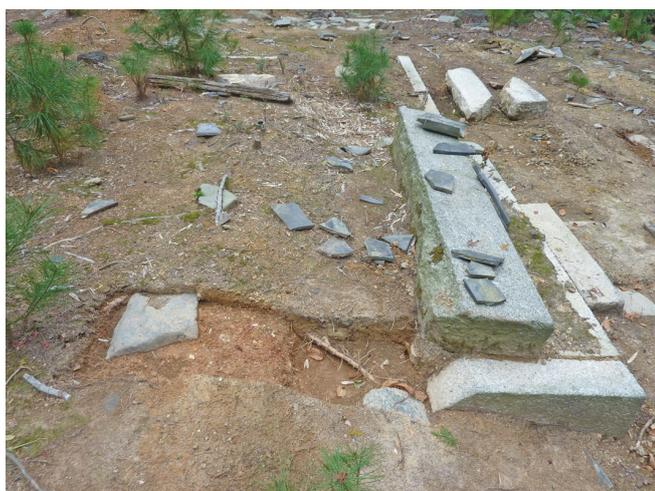
写真28 妙光寺 開山堂前堂階段及び参道12・14・15区（南から）

写真29 妙光寺 開山堂前堂12区及び階段（西から）

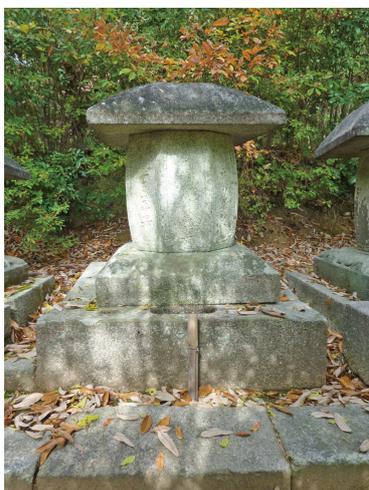
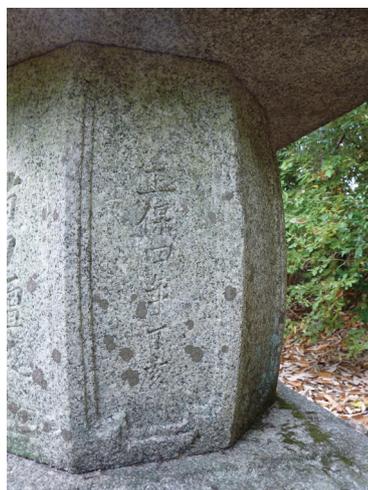
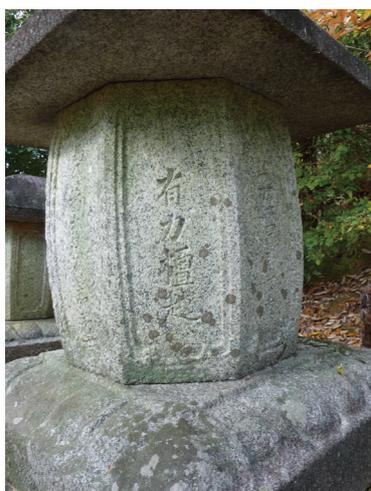
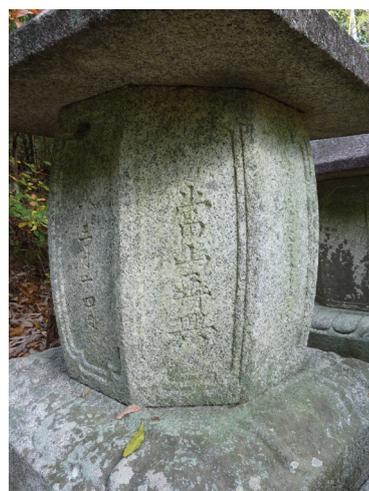
亥」、「有力檀越」等の文字が刻まれている(写真39～42)。
