京都市内遺跡試掘調査報告

令和元年度

京都市文化市民局

II - 1 平安京左京三条三坊四町跡・烏丸御池遺跡

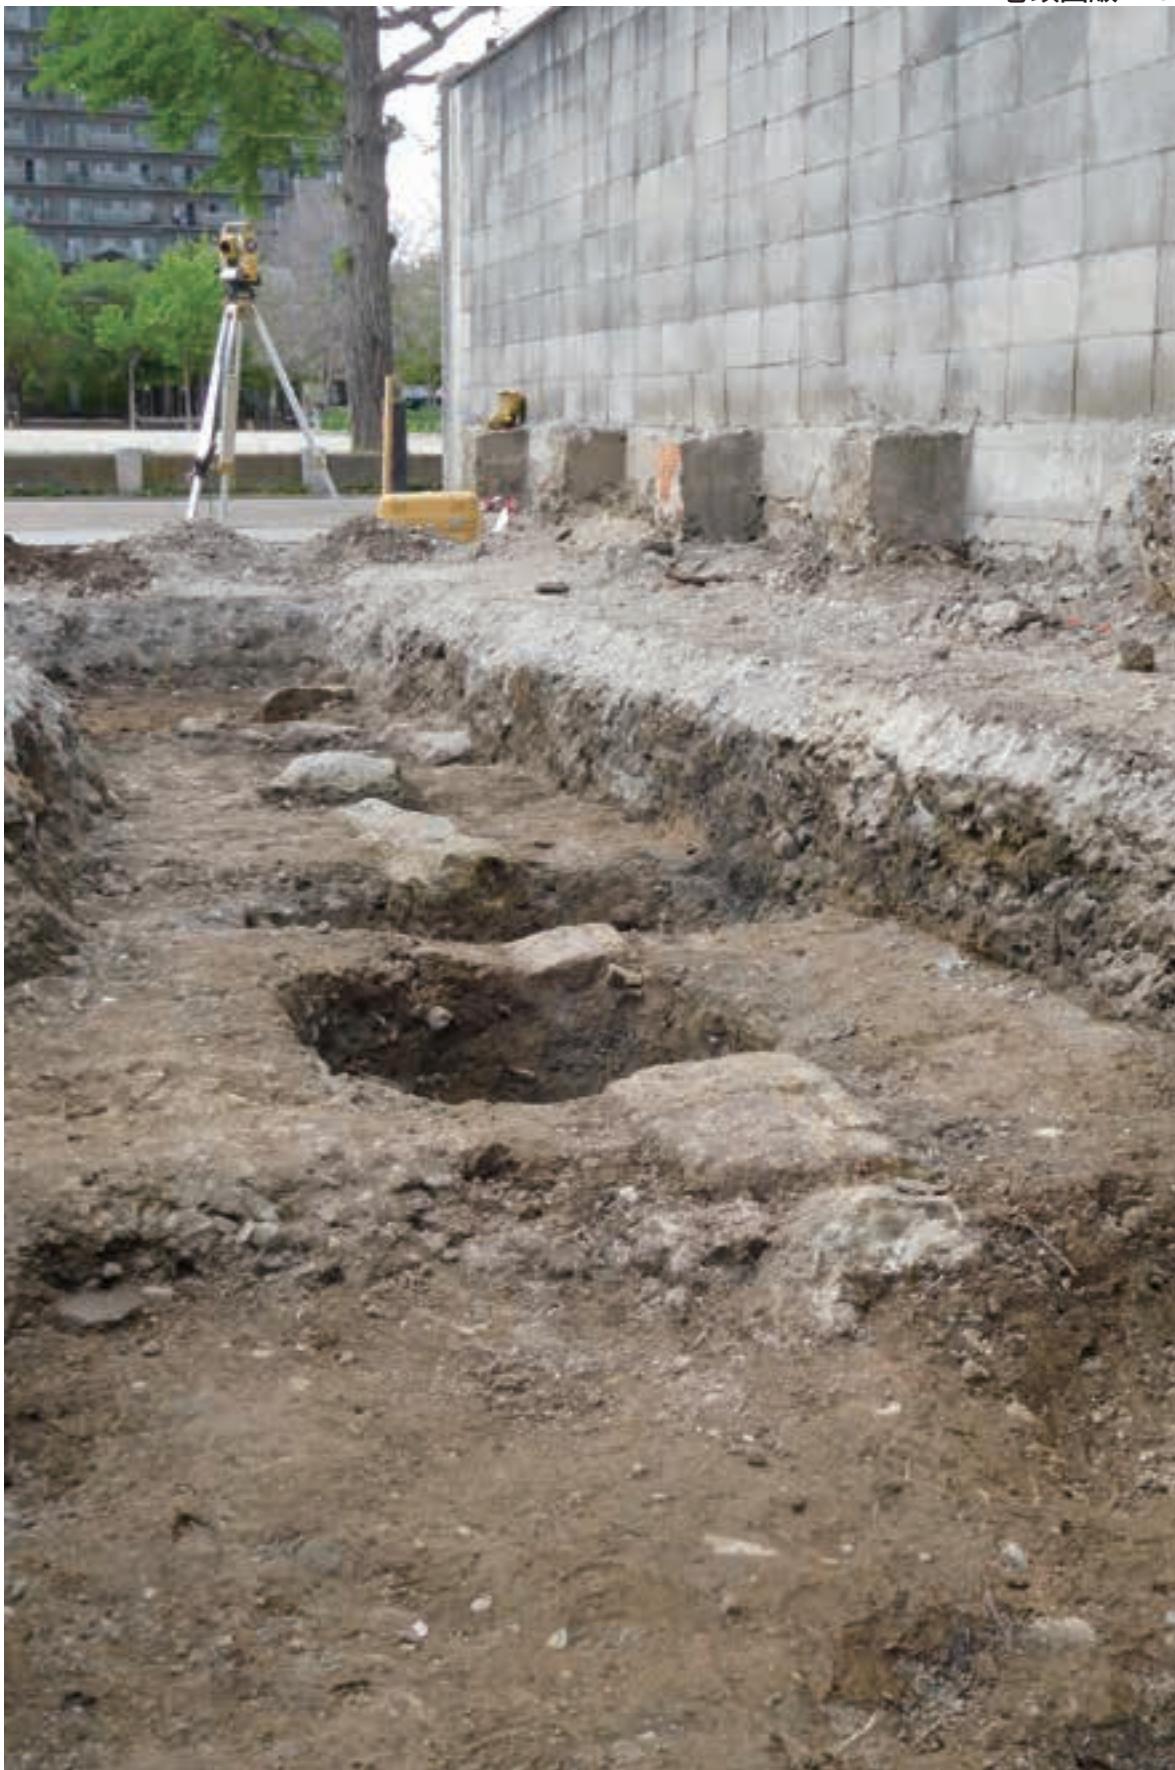
史跡西寺跡ほか 西廻廊基壇西縁凝灰岩延石（南から）

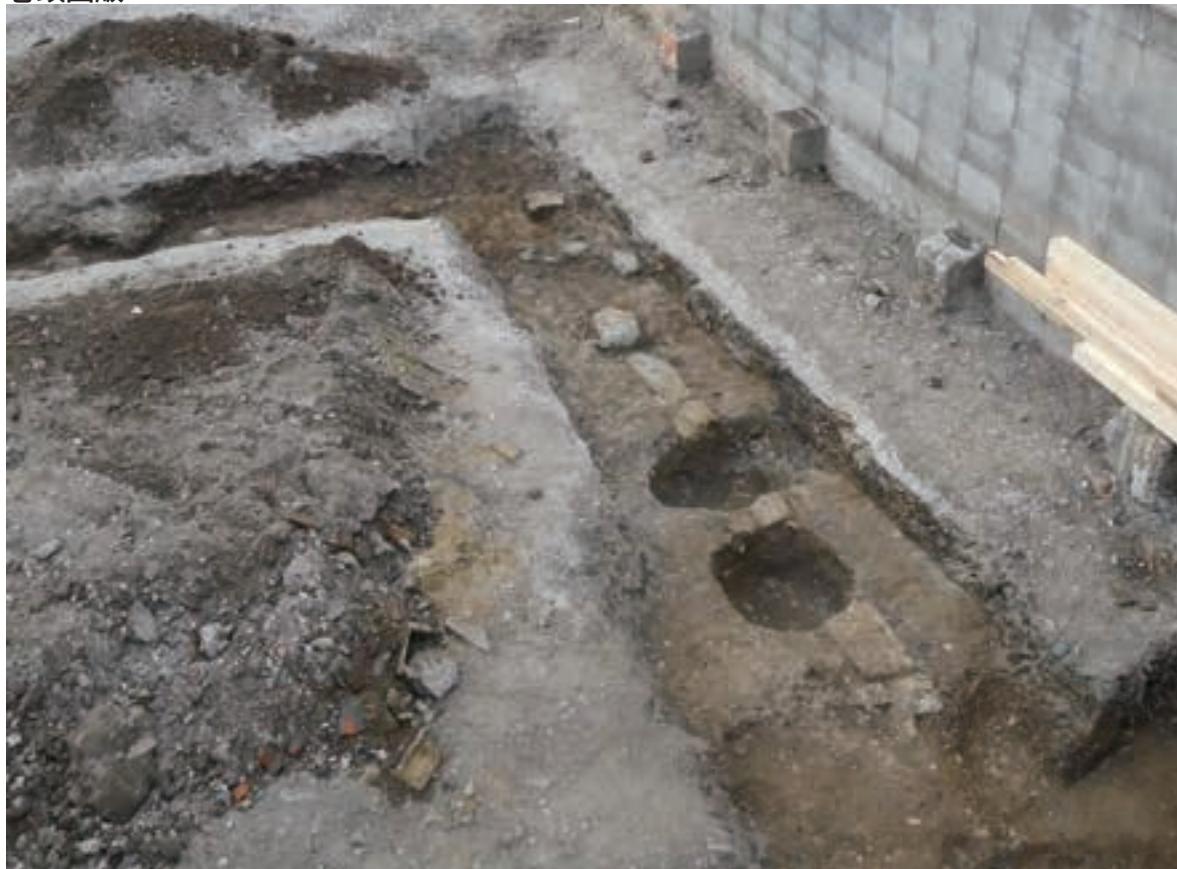
史跡西寺跡ほか 西廻廊基壇西縁凝灰岩延石（南西から）

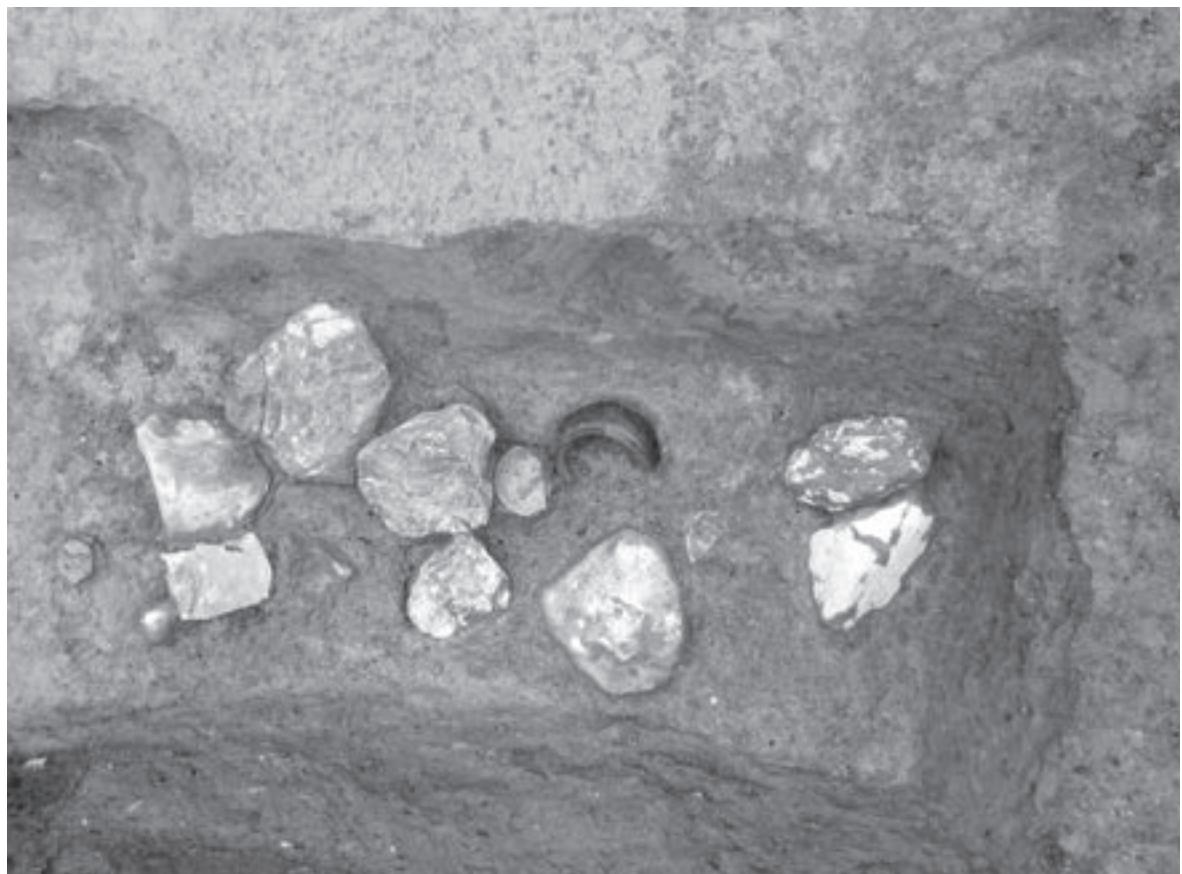
6 SX51（北から）

SX51（図7） 調査区の西端で検出した土坑状の遺構である。東端を部分的に確認したのみで大

半は調査区外にのびている。東西1.9m, 南北1mを検出した。検出面からの深さは0.3mで灰オリーブ泥砂からなる整地土で埋められていた。整地土を除去した底面で30cm大の石8石を検出した。東端の石は5石を馬蹄状に並べ中央北寄りに10cm大の石が1石置かれる。それ以外は平坦な面を上にして据えられていた。掘削底は石検出面から0.3m下におよぶ。底構築土はオリーブ黄色の粗砂に灰色シルトが混ざったものである。底面の石の間には極細砂～シルトが薄くたまり、土器皿・甕などが出土した。検出範囲が一部のため詳細は不明であり、掘方の形状なお検討が必要だが、SX51の下位には湿地の堆積層と推定されるN5/灰色シルトが検出されたこと、石が人為的に据えられていたことから池の一部である可能性もある。10世紀後半～11世紀の遺構と見られる。

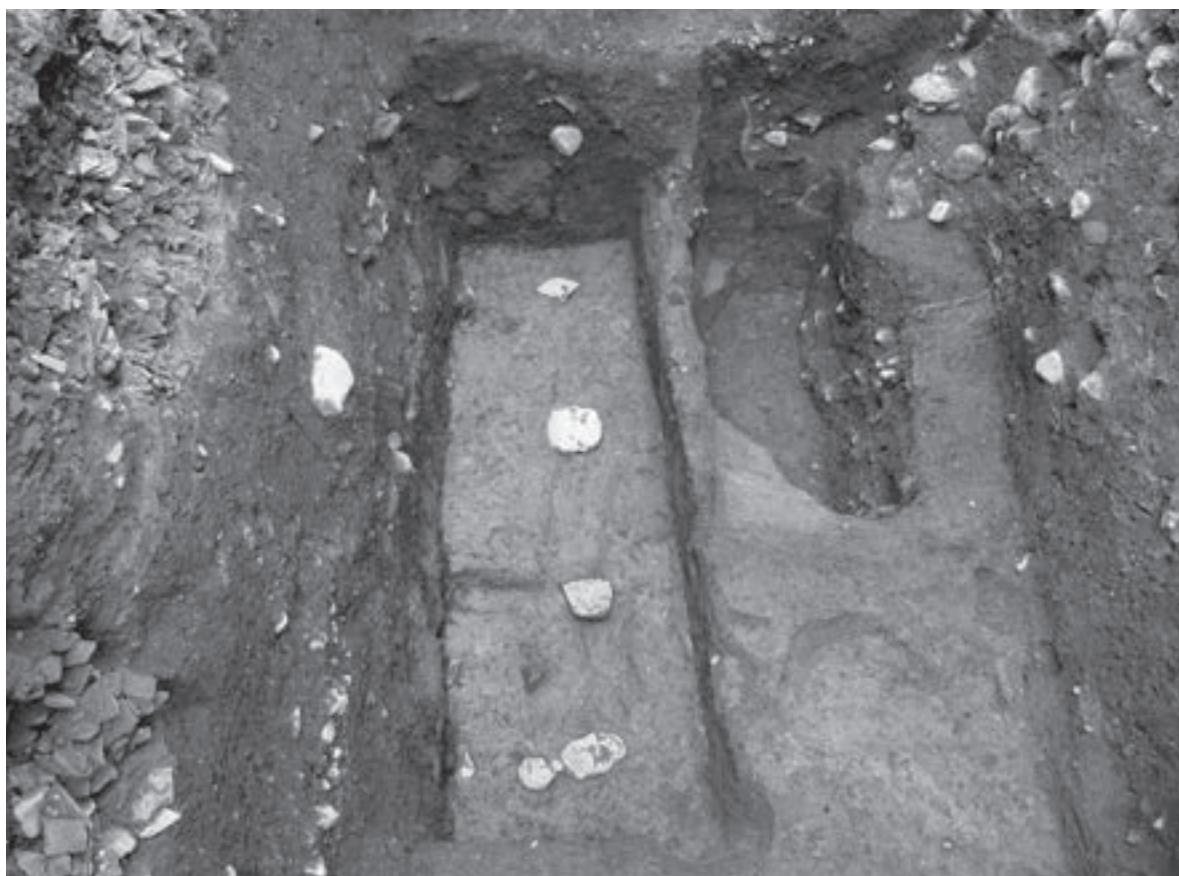
8 SK55 床面（西から）

SK55（図9） 調査区の北東端で検出した方形の土坑で南辺と西辺を部分的に確認した。地下室である。東西4m以上、南北1.3m以上あり調査区の北東へのびる。深さは1.1mあり、黒褐色あるいは暗褐色の泥砂、浅黄色あるいはオリーブ褐色の砂混シルトの塊、焼土、炭などで埋まっていた。断面の埋土9は掘方の土で層界が縦方向直線的であるため壁があったと想定される。埋土を除去した底面近くで炭の痕跡が方形にまわっている状況を検出した（図9-①）。掘削中に炭化した竹材（図版30-13・14）を確認しており、これらは壁や床構築材の痕跡だと考えられる。地下室の壁が遺存していた類例としては、左京四条三坊八町跡で検出された地下室581（調査⑫）がある。

炭層を掘削すると底には幅0.3m深さ0.1mのコの字状の溝と、その中に長辺0.3m大の石7石が据えられた状態で検出された。掘削底は地山面で直径0.3～0.4mの据え付け穴を確認した。

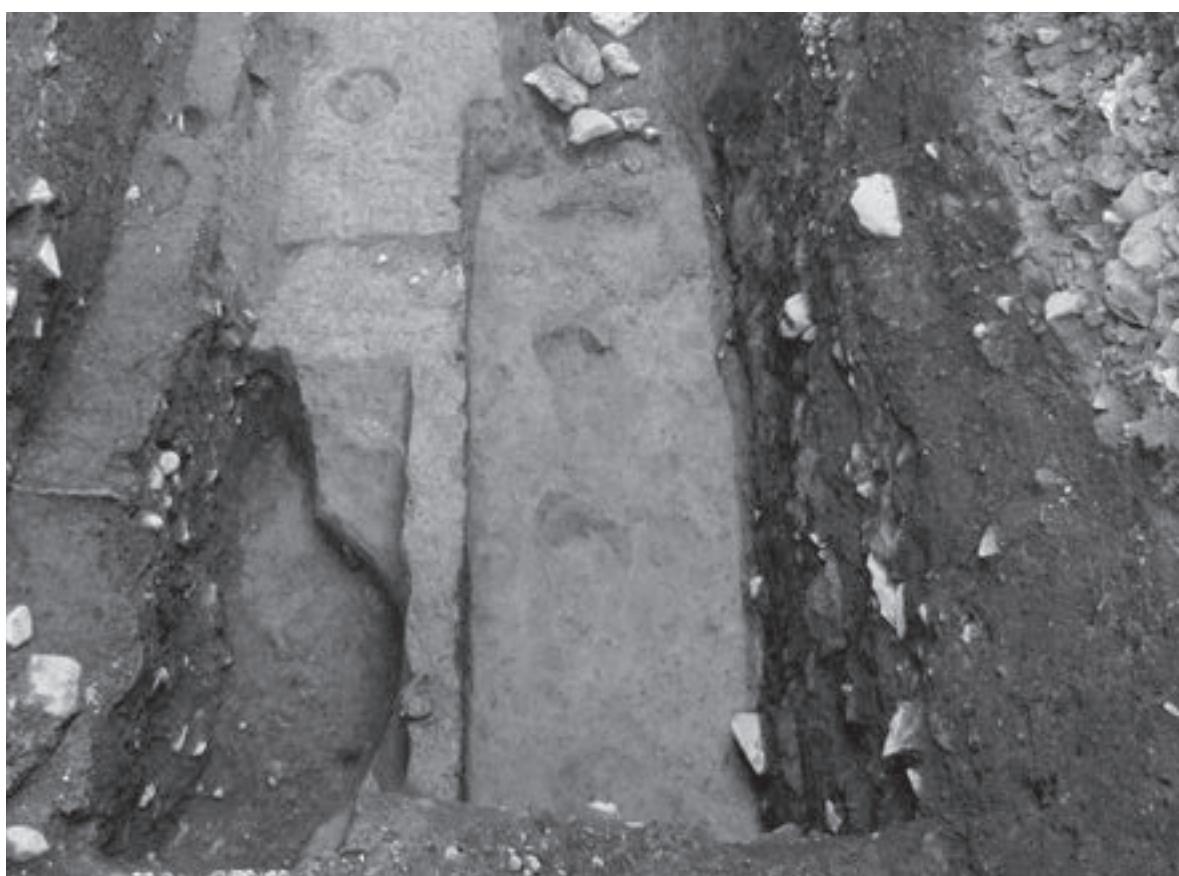
9 SK55 完掘状況（東から）
