美術工芸品

嵯峨・薬師寺　木造地蔵菩薩半跏像

山下　絵美

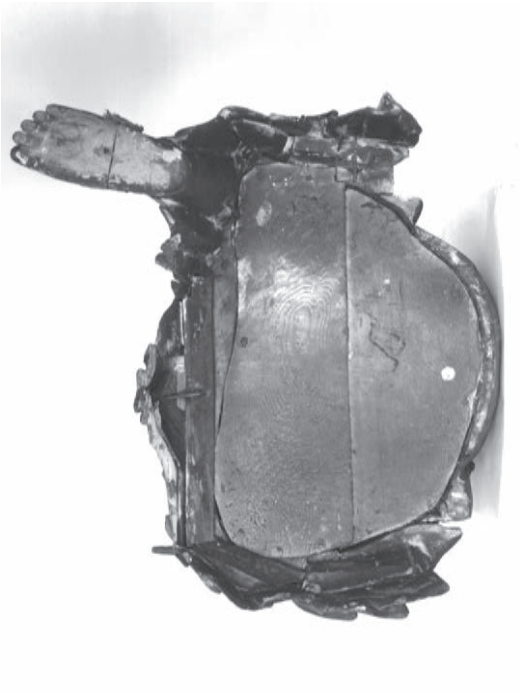
図13　修理前　像底

１．各矧目が緩み，あるいは離れ，木質が腐蝕朽損していた。
２．玉眼が緩み，押え木も朽損していた。
３．後補の粗雑な彩色が見苦しかった。
４．地付廻りが朽損し，欠損・割損を伴っ

ていた。又，底板も形状不適合であった。

4．形状不適合の底板は撤去し，地付廻り小欠失部は桧材で補った。

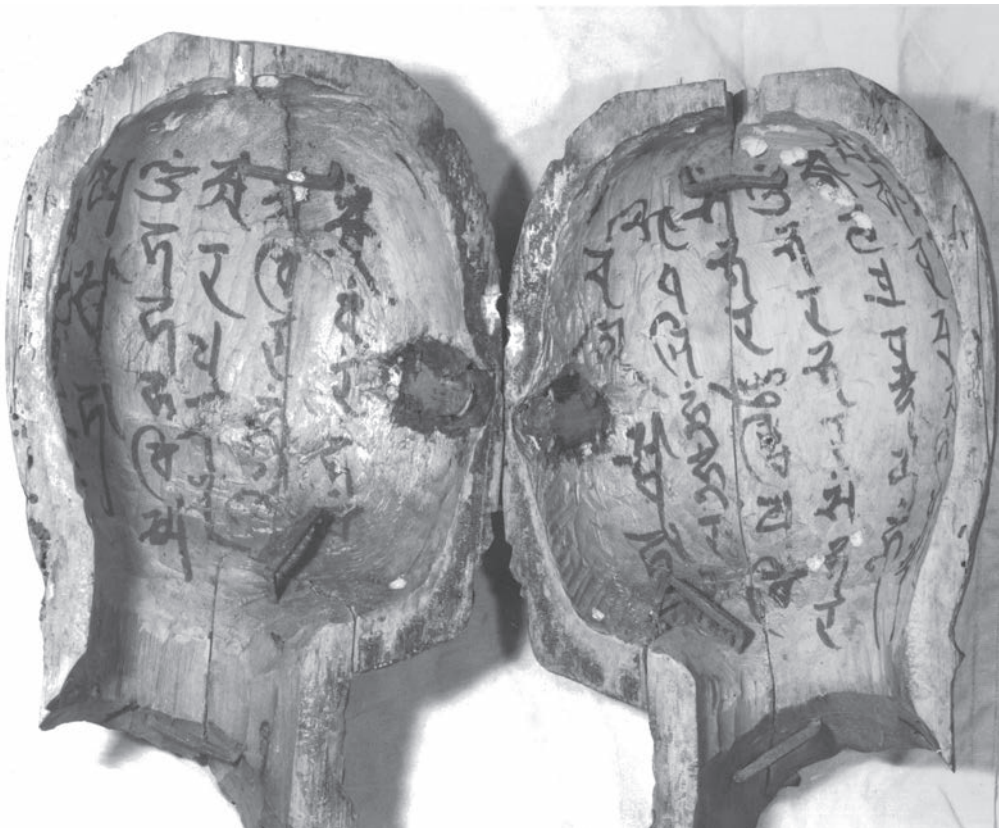
図16　頭部内墨書

❶～❸（左側頭部）：
大日如来真言（❶法身・❷報身・❸応身）
❹・❺（左後頭部）：地蔵菩薩真言
①～③（右後頭部）：
光明真言（キリークは欠く）
④～⑦（右側頭部）：大随求菩薩真言
〔像内背面墨書〕
此像者求仏房造立
不知何年月而破損之所
建長八年丙辰五月日
奉修復之仏子照空敬白
仏 師 日 尊 □
〔像内正面墨書〕
南無三宝大荒神
今度奉地蔵并御堂依及大破
本尊御堂修復再興者也然ハ六
道者自薬師寺被存知所也亦薬
師寺者拙僧相拘之間如此令修造者也
沙　先功徳院
慶長十二丁未年五月吉辰
門　当薬師寺也
性慶（花押）
奉仏師者下野国日光山麓西方
般若寺住僧楚椿修営者也
〔宝珠台裏墨書〕
小野篁
□
□
□□□

以上，頭部内全面に梵字が配され，像内背面（背板部分）に建長８年（1256），正面に慶長12年（1607）の修理銘，宝珠台裏には「小野篁」などと読める文字がわずかに認められるが，判読は難しい。建長８年の修理銘は，本像を求仏房なる人物が造立し，いつの年か知らず破損し，建長８年に仏師日尊・仏子照空が修復したことが記される。

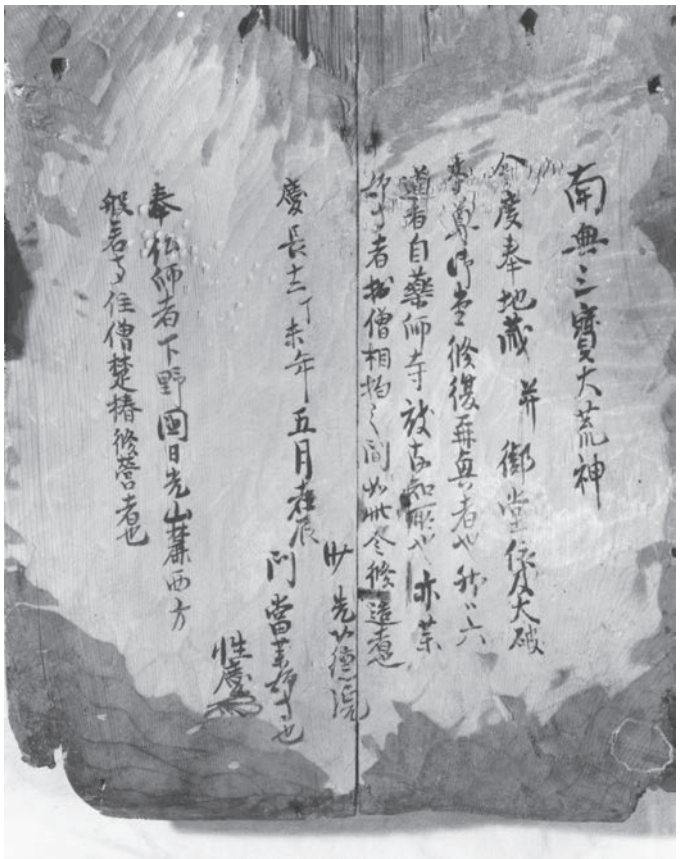
図19　墨書　像内正面

本像は，全体的に穏やかな彫法でまとめられ，鎌倉時代時代前半の保守的な仏師の手になるもので，壬生寺式地蔵の一例として貴重なものであると指定時に評価されている[8]。この修理銘は，像が建長８年以前に造立され，長い時間を経ずに破損，修復されたことを想像させる。また，求仏房・日尊・照空などの人名が記されるが，照空については，建長元年（1249）に仏師法眼康円により造立された，ケルン東アジア美術館所蔵の地蔵菩薩像の納入品のうち，短冊形摺仏紙背の結縁交名に同一名が見えることが指摘されている[9]。建長８年銘も同様，慶長12年の修理銘は，面を削ったか，墨書一帯は他と木色が異なる。内容は本尊である地蔵とその御堂が大破し，修復再興するというもので，薬師寺の性慶が施主となり，下野国日光山麓西方の般若寺の僧・楚椿が仏師を務め修営したとある。ここからは，本像がすでにこの頃から薬師寺との関わりがあったことが窺われる。

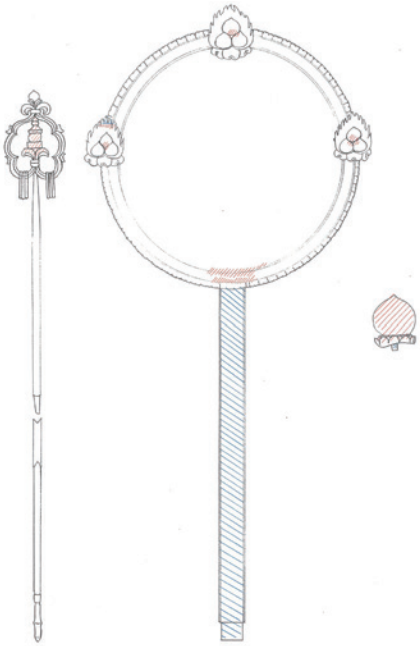
図24　修理図解　光背

〈光背〉接合面が緩み，火焔の一部が欠失し，枘が形状不適合であった。

1．各接合部は一旦解体し，火焔の欠失箇所は桧材で補い，枘は新補し，框上に枘を穿ち，安定を計った。

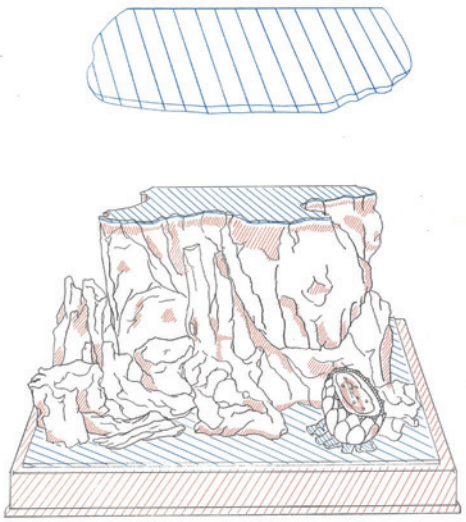
図25　修理図解　台座

〈台座〉各矧目が緩みあるいは離れ，岩部が朽損し安定が悪かった。

1．各矧目は一旦解体し，虫蝕朽損部はアクリル樹脂を用いて硬化した。

2．岩部の上面に像底面に合った板を貼り，像の安定を計った。
