養源院客殿の仏壇羽目板（狩野山楽筆「唐獅子図」）の 修理事業について

千木良礼子・安井 雅恵

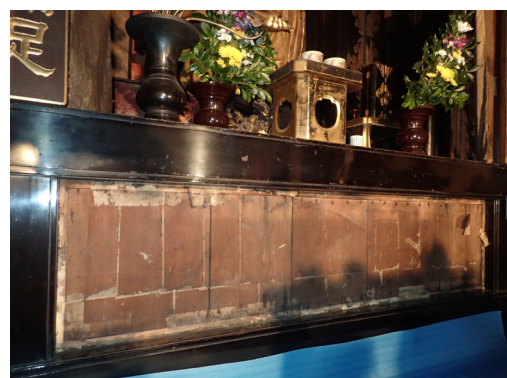
図13 本紙取外し後仏壇羽目板下地

部分があった。唐獅子図の描かれる本紙を外したところ、亀裂や破損の原因の一つに、本紙を貼り付ける下地板の構造に問題があることがわかった。下地板は、上框及び下框、左右の縦框に、木枠によって嵌められていた（図7・図8）。木枠1本の形状は断面がL字型をしており、この木枠に下地板を6～7枚並べて打ち付けていた（図9）。木枠と下地板には、10mm程度の段差があり、段差を解消するように「浮け紙」が貼られた痕跡があり（図8拡大図）、上に本紙が貼られ、四分一（15mm角）で押さえられていた（図8）。四分一は、四辺とも框の見込み部分に釘で固定されていた。四分一は、現状の釘穴のほかにも前に使用したと思われる釘穴の痕跡がみられた。下地板は、1枚が高さ約41cm、幅が30～42cm、厚みが約20mmの大きさで、それぞれに割れや反りがみられた。大きい反りでは6mmあり、一列に並んだ下地板の面は揃わず、凹凸が生じていた。今回の修理では、本紙を貼付ける際に、この段差や反りが問題であった。木枠と下地板の段差と同様に、「浮け紙」を貼った痕跡がみられたが、「浮け紙」そのものは失われ、現状では本紙を安定して支えることができず、自重により亀裂が生じ、下地板から本紙が外れかけていた（図10）。また、下地板をとめる釘の錆により本紙の裏側にある補修紙にも腐食が確認された（図11）。

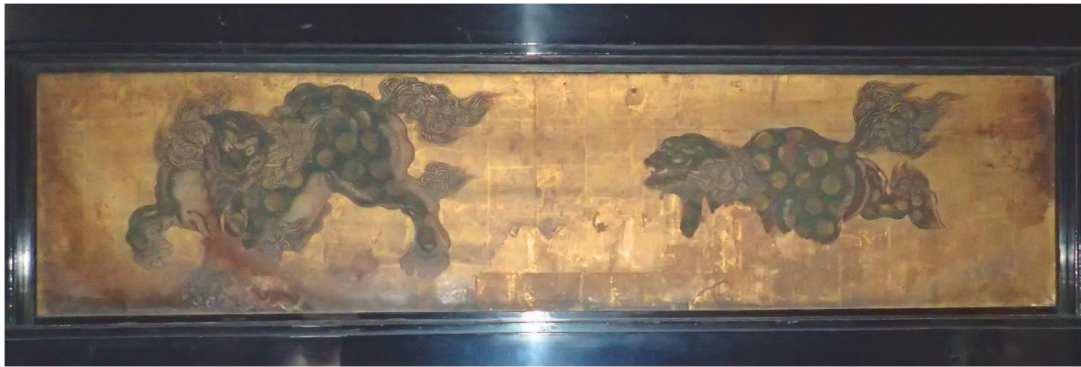
写1 修理前 全図（現地）

本図に特徴的な損傷としては、後述する仏壇羽目板の特殊な構造と下貼り層の糊浮きなどにより、たわみや凹凸が生じており、これに起因する亀裂や欠損が画面下部に集中していたことが挙げられる（写

13・15)。また、東側画面の向かって左の唐獅子には天地方向に亀裂痕があり、過去の修理において3mmほど図様がずれて接着されていた（写17・18）。

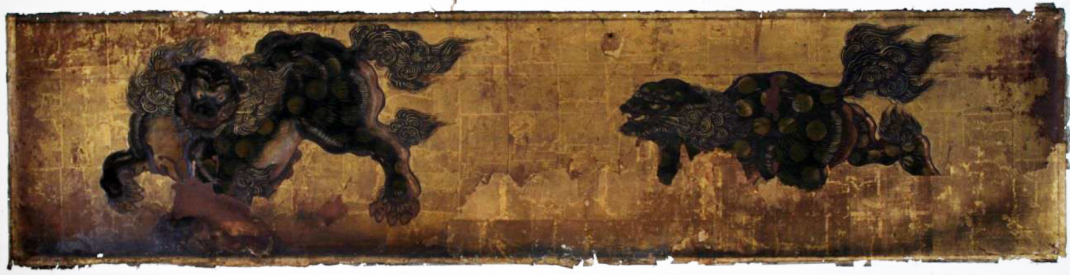
写2 修理前 仏壇羽目板より取り外した本紙全図

り、特に東側画面、向かって右側の唐獅子は下半分の表現がなくなるほど、広範囲の金箔押し補修紙が使用されていた。旧補修紙の劣化状態、画面の色調等との馴染み具合、また除去後の画面全体への影響など、除去については慎重な検討を要した。本件に関しては、新たな補修紙に地色補彩を施すことで視覚的に改善が図れる箇所や、劣化の進行が著しく、再使用することで、本紙への悪影響が懸念される箇所を除去することとした。それ以外については再使用することとなった。
