萱尾神社末社4社及び木札の調査について

千木良 礼子

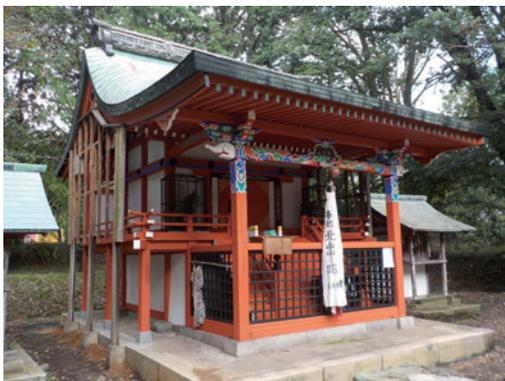
図1 本殿全景

萱尾神社は、日野法界寺の北東に位置し、大己貴命を祀る。日野村の産土神として崇敬を集め、江戸時代までは法界寺の鎮守社でもあった。現本殿（図1）は慶安5年（1652）、法界寺坊中、在所年寄、近在の氏子により再建されたものである。大型の一間社流造で、その彩色装飾に特色がみられる。また建築年代がはっきりしており、造営以後の修理等についても棟札からほぼ明らかである。近世日野の建築活動を知る上でも貴重な遺構であるとして、昭和60年6月1日に市有形文化財（建造物）に指定された。合わせて、本殿と共に残された棟札等が附指定となった。

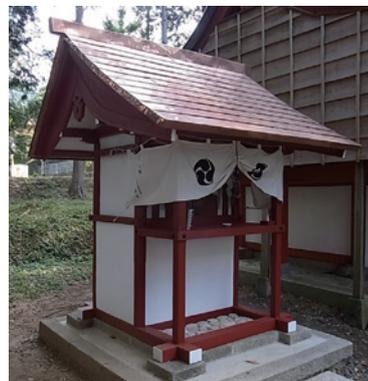
図2 田中社全景

一間社流造見世棚造、銅板葺
身舎円柱、腰長押、内法長押、舟肘木、板軒、妻飾豕扱首
庇角柱、腰長押、舟肘木、繫虹梁、板軒
祭神は天穗日命あめのほひのみことである。社殿は、一間社流造見世棚造で、切石上に西面して立つ（図2）。軸部、扉等を丹塗り、壁や木口は胡粉塗りである。令和2年（2020）に修理を実施した。慶安5年（1652）の棟札1枚と木札1枚、文政2年（1819）の木

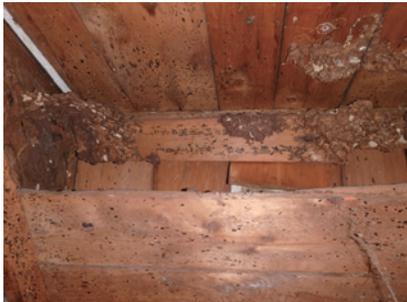
図3 田中社棟札取付き状況

札1枚, 昭和18年(1943)の棟札1枚が確認された(図3, 資料1)。

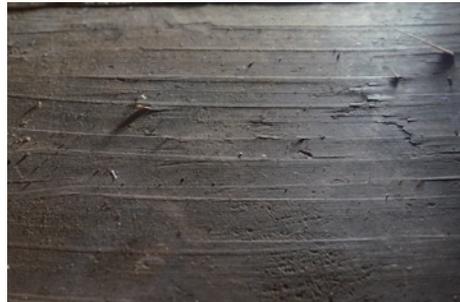
図4 田中社床板の台鉋の痕跡

室内の床板は, 3枚から成る。手前と真ん中の板は縦挽鋸の後に台鉋をかけたもの(図4), 奥の板は台鉋で削った上に槍鉋のような(以下, 槍鉋様と表記)加工痕が見

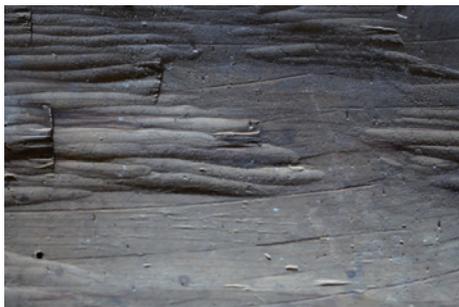
図5 田中社床板の台鉋と槍鉋様の痕跡

られた(図5)。室内の板壁(両側面)には
鉾の痕跡が見られた(図6, 7)。板壁(背
面)は後補材とみられる。屋根の野地板は
コールタール様の塗料が塗られており, 昭
和期の後補材と思われる(図8)。

- ・「田中社の慶安5年棟札」と「柳社の慶安5年棟札」は、記載内容、寸法がよく似ている。「大工元当所 藤原 源六（刻印）」とあり、大工の名前の後ろに、「㊦」と書かれた印が刻まれている（資料1）。
- ・田中社と柳社の社殿の建築部材は、身舎柱に台鉋、床板に台鉋と槍鉋様、板壁に鉋の痕跡がみられる。床板の製材痕の有無という違いはあるが、柳社は製材後に全面的に仕上げをかけたため製材痕が遺っていないとすれば、両者は同じ方法で加工されたとみることができる。

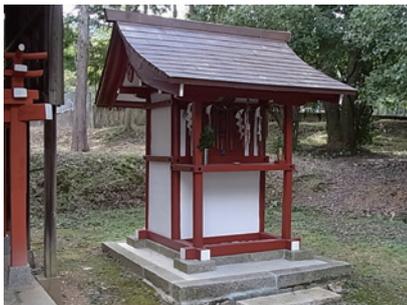
図9 柳社全景

祭神は瓊瓊杵尊にぎのみことと伝えられる。社殿は,
一間社流造見世棚造で, 切石の上に西面し
て立つ(図9)。軸部, 扉などを丹塗りと

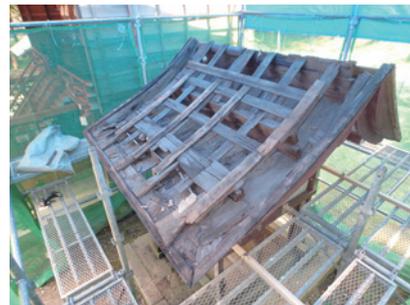
図10 柳社屋根解体

し, 壁や木口は胡粉塗りである。令和元年
に修理工事を実施し(図10), 慶安5年の
棟札1枚が確認された(資料1)。

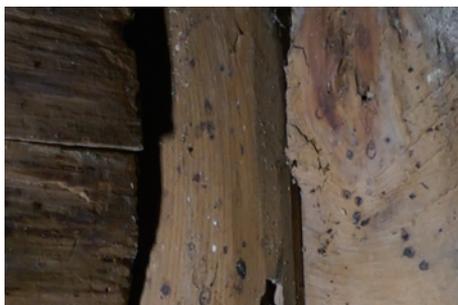
図11 柳社北東柱の台鉋の痕跡

部材の加工痕の様子は田中社と極めてよ
く似ている。身舎柱(北東隅)は台鉋(図
11), 床板は台鉋の上に檜鉋様(図12)の,
板壁(両側面)は鉾(図13)の仕上げで
あった。床板について, 田中社では製材
(縦挽鋸)の後に仕上げとして台鉋をかけた
痕跡が見られたのに対し, 柳社は製材の
痕跡が残っておらず, 仕上げの台鉋と檜鉋
様の加工痕のみが見られた。

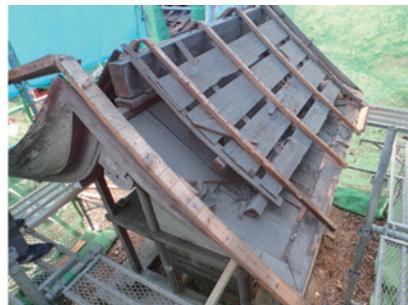
図14 若宮社屋根解体

祭神は応神天皇と伝えられる。社殿は，一間社流造見世棚造で，切石の上に北面して立つ（図15）。軸部，扉などを丹塗りとし，壁や木口は胡粉塗りである。令和元年に修理工事を実施した（図14）。棟札や木札は確認されなかった。

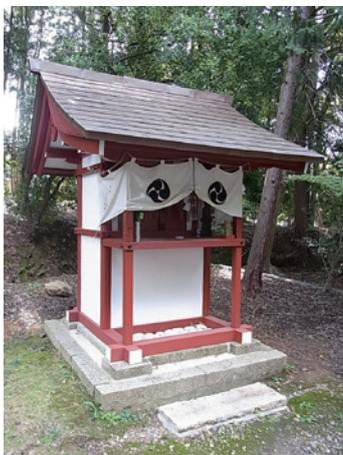
図15 若宮社全景

身舎柱の内法長押より上には縦筋の加工痕が見られ円柱に見えるが，室内側から見た柱は，角材で田中社や柳社とは木肌の様子が異なっていた。床板は台鉋仕上げ，側面板壁は現代の機械鋸で仕上げられていた。扉の裏面には杵と板を組み立てた後，台鉋で一気に削った痕跡が見られた。田中

社や稲荷社で見られた鋸痕はなかった。柱や棚，懸魚には風蝕が見られるなど一部古材が遺っている。

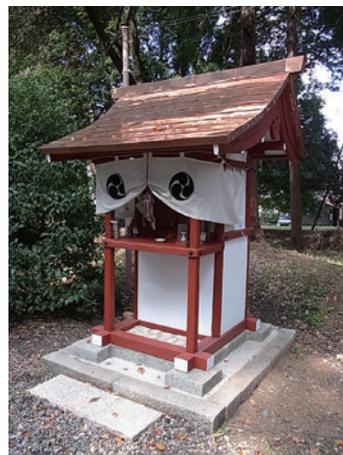
図16 稲荷社全景

祭神は応神天皇と伝えられる。社殿は，一間社流造見世棚造で，切石の上に南面して立つ（図16）。軸部，扉などを丹塗りとし，壁や木口は胡粉塗りである。他の3社よりも規模が小さい。令和2年に修理工事を実施し（図17），承応4年（1655）の棟札1枚と木札1枚が確認された（資料1）。

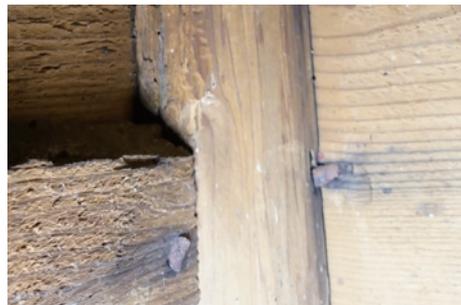
図18 稲荷社北西柱の台鉋の痕跡

身舎柱は台鉋（図18），床板は2枚で縦挽鋸の後に台鉋をかけたもの（図19），板壁（側面・背面）は縦挽鋸（図20）と思わ

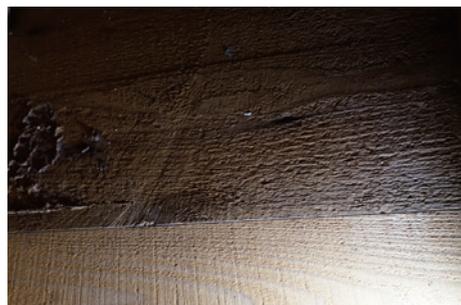
図20 稲荷社東側板の縦挽鉋の痕跡

れる仕上げであった。扉の裏面は台鉋で丁寧仕上げられていた。
