## 京都の洋風銭湯「宝湯」

原田 純子

### 1 はじめに

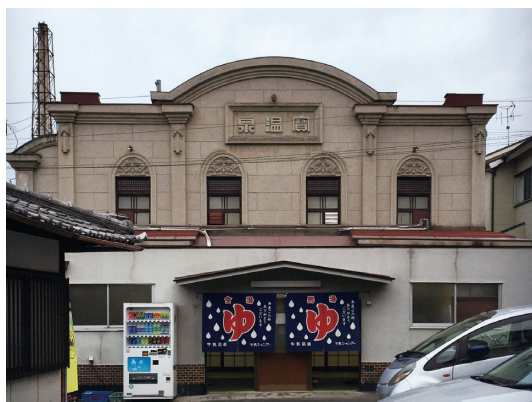
写真1 外観 正面西面

銭湯「宝湯」は、京都市伏見区深草大亀谷西久宝寺町、元陸軍衛戍病院・現京都医療センターの東側、道から少し奥まった所に西向きに建つ。洋風な外観に、暖簾と下足室がなければ銭湯には見えないかもしれない（写真1）。とはいえ創業90年、地域の人たちの暮らしと共にこの街の移り変わりを見守り続けてきた。

モルタルで仕上げ、全体がセセッション風にまとめられ、堂々とした風格すら感じられる(写真1, 2)。

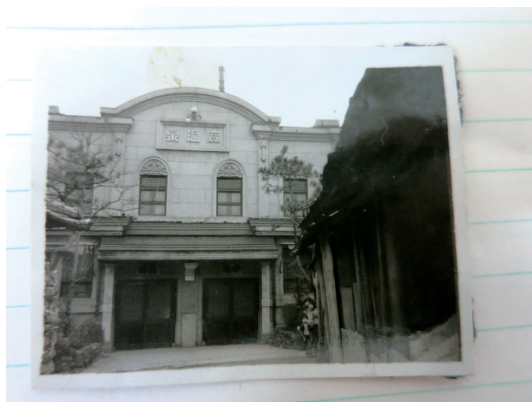
写真2 外観古写真（昭和6年頃撮影）  
右の黒い建物はおが屑や廃材を貯蔵する燃料庫

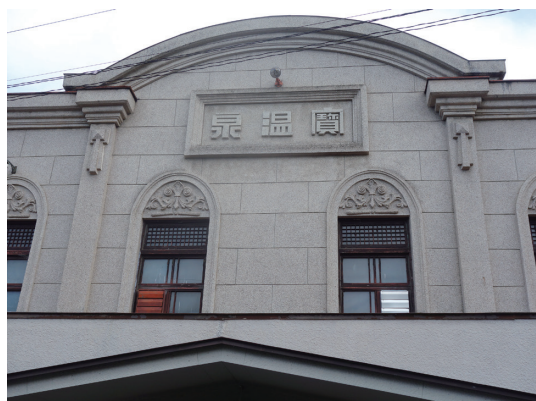
写真3 外観正面 看板建築

平屋ながら2階建洋館にみえる看板建築で、屋根軒を中央に楕形ペディメント風、左右にコーニス風にパラペットで立ち上げる。「寶温泉」と書かれたレリーフ看板、付け柱の柱頭には徽章リボン風、連続した半円形アーチ窓、その半円部分には剣と植物らしきデザインが装飾されている。半円窓の障子の格子がアール・デコ風にも見える（写真3）。北側張り出し部分の半円形アーチ窓は、装飾された半円が下であり、その曲線に合わせて建具が造られ、当時の職人の苦勞の跡が見てとれる。北西角の柱型柱頭にはスズランのような花のレリーフが装飾されている（写真4）。外壁の北面、西面、南面と望見できる3面を、パラペット、貼り付け柱、組積造を模した目地を入れた

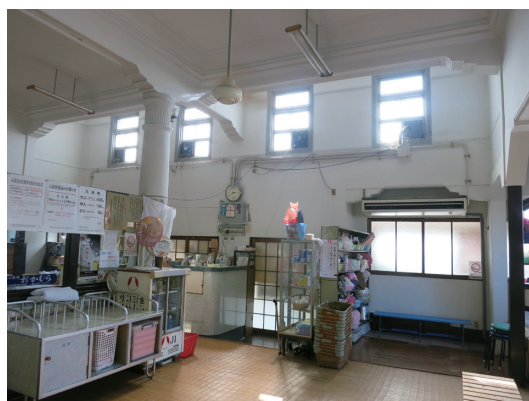
写真5 女性脱衣室から西面  
ベビーベッドが並ぶ

下足室は、モザイクタイル貼りの銭湯らしい空間だが、硝子障子を開けると、番台の向こうに、高窓から自然光が差し込む、擬洋風な吹抜け大空間が広がる。脱衣室の男女を仕切るのとは低くおさえられた板壁だけで、見上げると、白く大きな天井を二分する太い梁を、2本のトスカナ式風の円柱が支えている。柱は、模造大理石のペDESTALの上にベース、エンタシスの柱身、縦に溝彫りが施された柱頭で装飾されている。他、廻り縁、元照明・現シーリングファンの中心飾り、梁やたれ壁の装飾か

ら、映画「テルマエ・ロマエ」の古代ローマの世界がよぎる(写真5, 6, 8)。

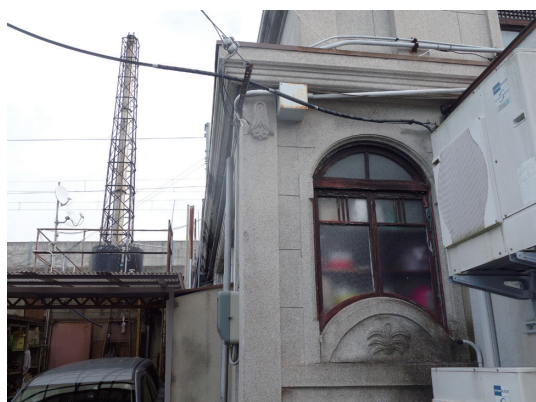
写真4 外観正面 北側張り出し部分

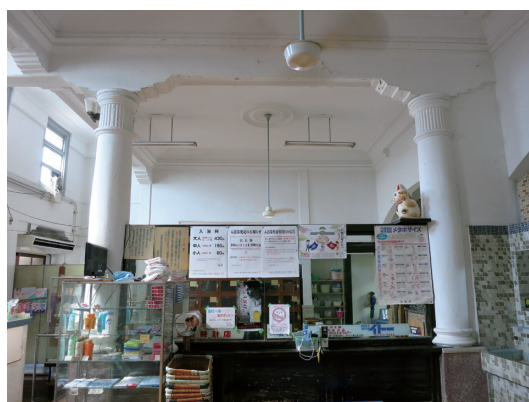
写真6 男性脱衣室から北面

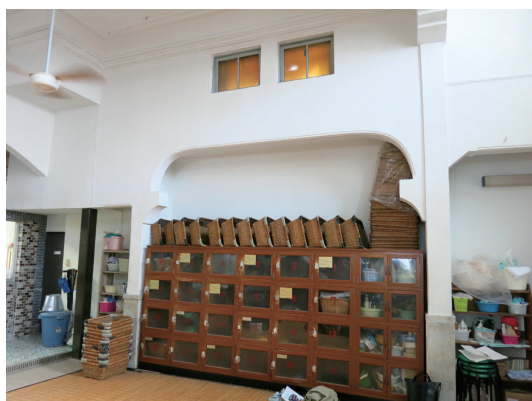
写真7 男性脱衣室  
扉の番号が朱色で書かれた男性衣服棚  
進駐軍のアメリカ製シーリングファン

竣工当初はスズラン形のシャンデリアが吊られていたそうだが、戦時中に外され、戦後、進駐軍が置いていったアメリカ製シーリングファンが取り付けられた。男性脱衣室では今も当時のものを使用している。一方、床は板張りに藤藁が敷かれ、家具、設備類は、京都の銭湯で見られる定番の数々が並ぶ。円柱の前の招き猫も愛らしい(写真8)。京都の銭湯は、脱いだ服を籠にまとめた後に衣服棚へ入れるのが慣習となっており、宝湯も同様、竣工当時の扉付衣服棚の上に藤の脱衣籠が並ぶ(写真7)。

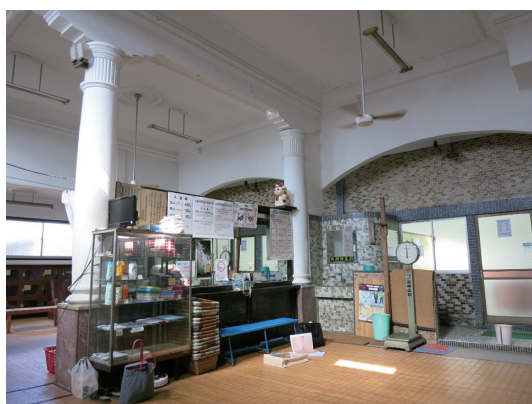
写真8 男性脱衣室から連結部分と北面

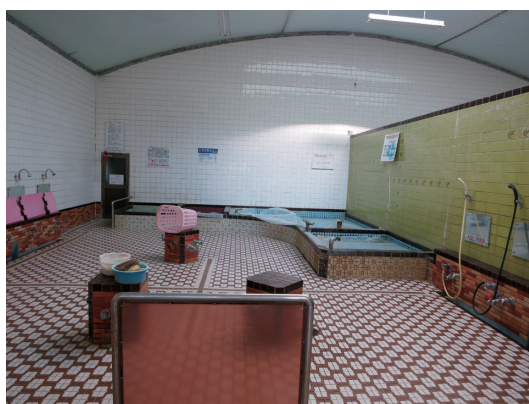
写真9 浴室（女湯）東面

浴室棟は、昭和44年、煉瓦造からコンクリートブロック造に建替え拡張され、さらに昭和56年（1981）、大改修され今に至る。天井は、女湯と男湯に渡って掛けられた大きなかまぼこ型をしている。中央には天窓を兼ねた湯気抜きが設けられ、周りには結露水を受け止める樋が巡らされている。床、壁、浴槽は場に合わせ、いろいろなモザイクタイルが貼られ、ポップな印象も受ける。中央付近には、島カランが3つ設置されている（写真9）。

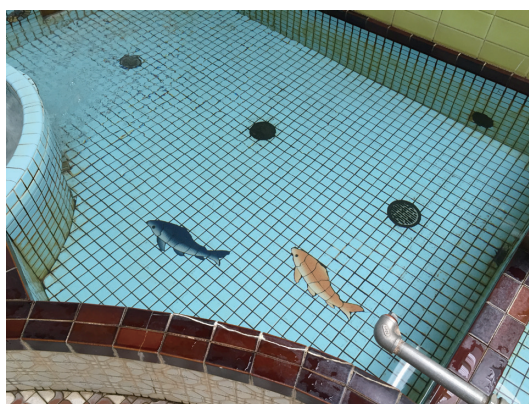
写真10 鯉タイル

浴槽は、男女とも手前から主湯、気泡風呂、人間洗濯機、電気風呂と並ぶ。気泡風呂の底部には鯉の形のタイルが施されており、湯のゆらめきにより泳いでいるかに見える（写真10）。人間洗濯機は円形の浴槽で、泡が湧き出る中内部側に斜め方向のジェットが仕込まれており、水流が反時計回りに回転する（写真11）。脱衣室側に張り出した水風呂はライオンの口から水が出る。さらにサウナよりも低温で湿度の高い蒸し風呂も増設されている。

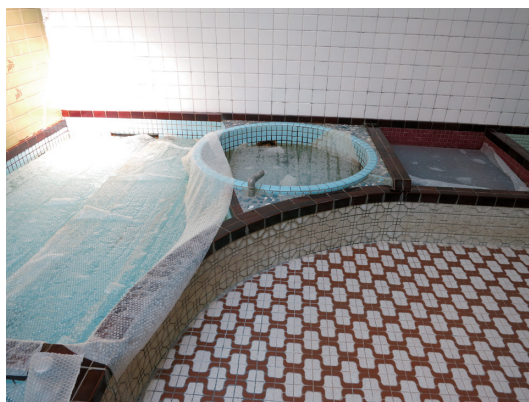
写真11 人間洗濯機

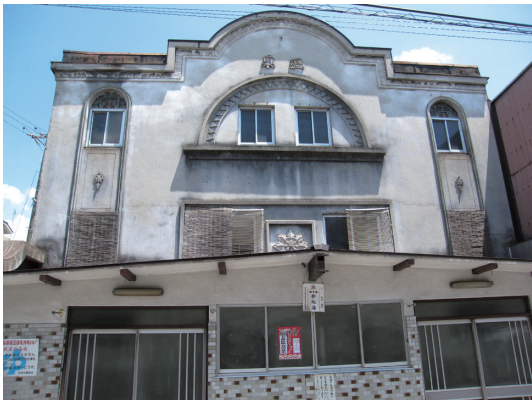
写真12 新地湯外観

新地湯は、宝湯と同じ伏見区、建築年代も同じ洋風銭湯である。宝湯の「湯屋新築設計変更図」の正面図（図3）は、半円アーチとアーチを受ける水平梁風の飾りがあり、新地湯のファサードの方が近い。増築された下足室の形状も酷似していて同じように保健所の指導を受けたことが窺える（写真12）。また浴室には鯉型のタイル始め、随所に宝湯と同じタイルが貼られている。鯉型タイルは、伏見区の呉竹湯（閉館）や上京区の源湯にもある<sup>11)</sup>。
